# Einschätzung von Durchlass-Bauwerken und Gefährdung des Fischotters

Aufnahme Nummer: 2042-003 Aufnahme-Datum: 21.03.2009

Gewässername: Trebelniederung  
Lage: zwischen Nehrungen und Klein Methling  
Straße: Landwirtschaftsweg  
sonstige Straße  
Totfunde: 0

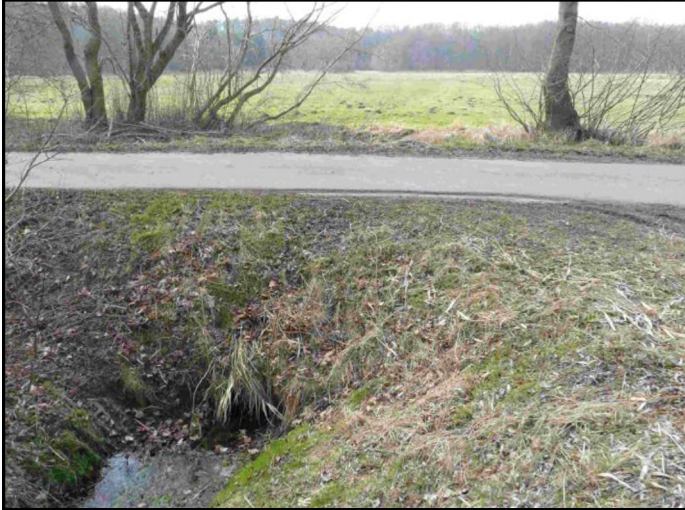
Nr.: 2042-003\_001\_go.JPG

Brückentyp: Rohrdurchlass Durchlaß Durchmesser: k.A.  
Rohrdurchlass  
Lichte Breite [m]: 0  
Lichte Höhe [m]: 0 Brückenlänge [m]: 7  
Bermen-Anzahl: keine  
Bermenform: k.A.  
Bermen-Neigung: k.A. Bermen-Breite [m]: k.A.  
Bermen-Verfügbar: k.A.

Bedeutung im Habitatverbund: hoch  
Verkehrsdichte: sehr gering  
Brückenindex: 0  
Durchlass-Tauglichkeit: unpassierbar

"Hier im Trebeltal mehrere Durchlässe zusammengefaßt. Der Weg wird bereits regelmäßig genutzt. Ausbau des Weges ist in Planung. Spätestens dann sollten Durchlässe für Otter und Biber nutzbar gestaltet werden. Wegen Niedermoor ist Straße sehr flach im Gelände geführt."

Geschwindigkeitsbegrenzung	<input type="checkbox"/>	Bermen an Ufer anbinden	<input type="checkbox"/>
Trockenröhre einbringen	<input type="checkbox"/>	Wiesenzufahrten verlegen	<input type="checkbox"/>
		Komplexmaßnahmen notwendig	<input checked="" type="checkbox"/>
