Einschätzung von Durchlass-Bauwerken und Gefährdung des Fischotters

Aufnahme Nummer: 2042-006 Aufnahme-Datum: 21.03.2009

Gewässername: k.A.
Lage: nördlich Groß Methling
Straße: K 47
Kreisstraße
Totfunde: 0

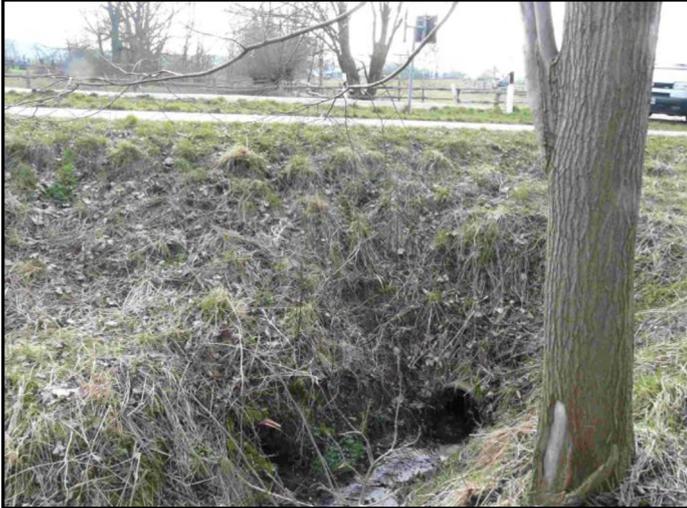
Nr.: 2042-006_001_go.JPG

Brückentyp: Rohrdurchlass Durchlaß Durchmesser: k.A.

Lichte Breite [m]: 0,4
Lichte Höhe [m]: 0,2 Brückenlänge [m]: 20
Bermen-Anzahl: keine
Bermenform: k.A.

Bedeutung im Habitatverbund: hoch
Verkehrsdichte: gering
Brückenindex: 0,004
Durchlass-Tauglichkeit: unpassierbar

Priorität Festlegung: sehr hoch
