# Einschätzung von Durchlass-Bauwerken und Gefährdung des Fischotters

Aufnahme Nummer: 2042-009

Aufnahme-Datum: 21.03.2009

Gewässername: k.A.  
Lage: nnö Glasow  
Straße: B 110  
Bundesstraße  
Totfunde: 0

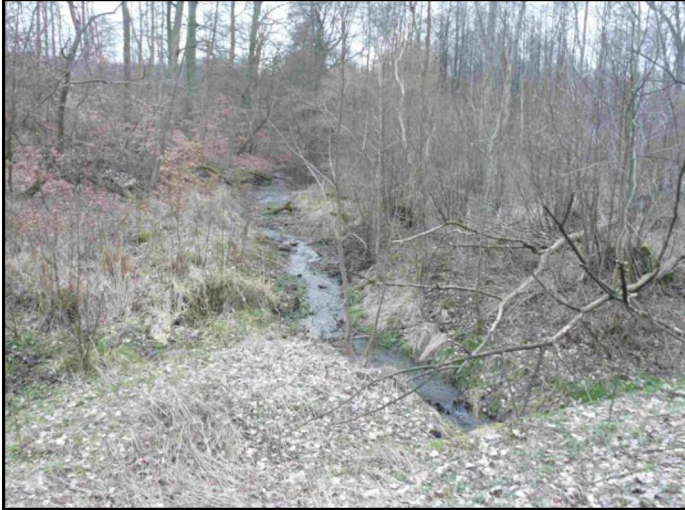
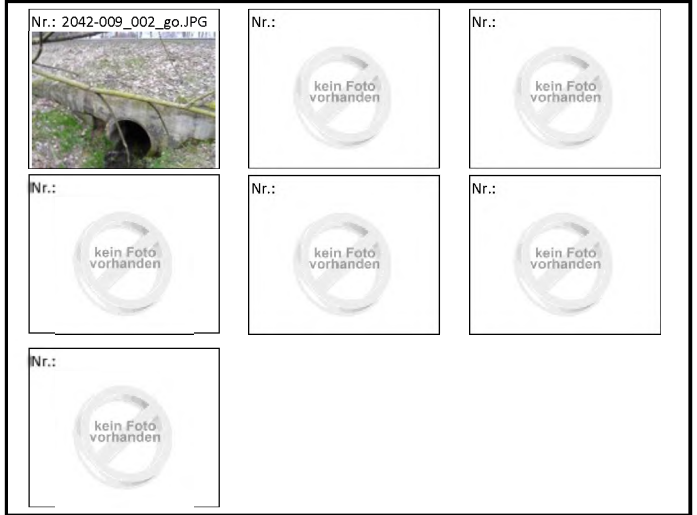
Nr.: 2042-009\_001\_go.JPG

Brückentyp: Rohrdurchlass  
Durchlaß Durchmesser: k.A.

Lichte Breite [m]: 1  
Lichte Höhe [m]: 0,9  
Bermen-Anzahl: keine  
Bermenform: k.A.

Brückenlänge [m]: 16

Bedeutung im Habitatverbund: mittel  
Verkehrsdichte: mittel  
Brückenindex: 0,056  
Durchlass-Tauglichkeit: ungeeignet

**Priorität Festlegung: hoch**
