# Einschätzung von Durchlass-Bauwerken und Gefährdung des Fischotters

Aufnahme Nummer: 2042-102 Aufnahme-Datum: 17.06.2010

Gewässername: k.A.  
Lage: nördl Gnoien  
Straße: k.A.  
sonstige Straße  
Todfunde: 0

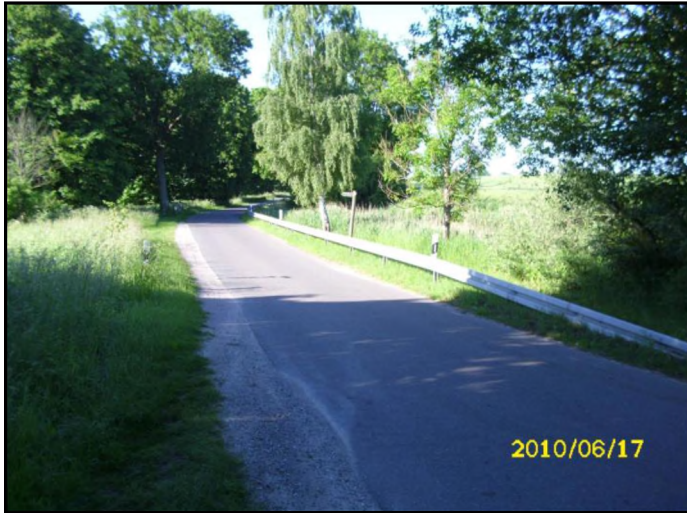
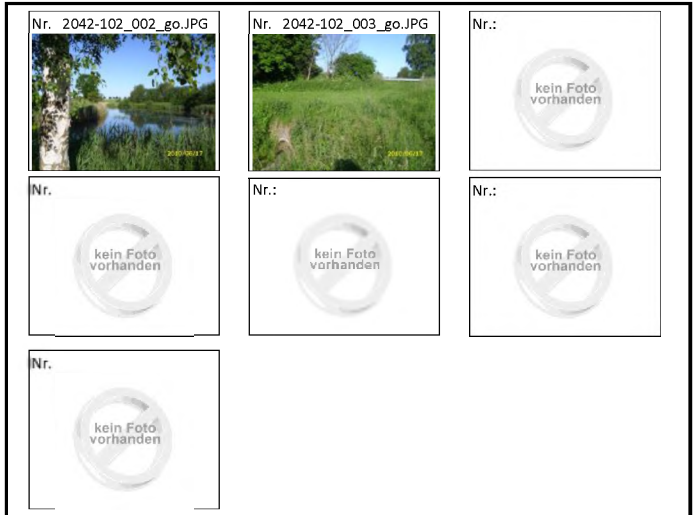
Nr.: 2042-102\_001\_go.JPG

Störfaktoren: Wehr/Stau , Durchlass vollständig geflutet

Böschung ungünstig für wandernde Tiere (zum Gewässer steiler und tiefer als Böschung zur Straße). , Zufahrt Wiese/Feld, der Otter aus dem Wasser und damit auf die Böschung und dichter an die Straße führt.

Durchlass vollständig geflutet?

Bedeutung im Habitatverbund: mittel  
Verkehrsdichte: mittel  
Brückenindex: 0  
Durchlass-Tauglichkeit: ungeeignet

Trennung Wehr Durchlass	<input type="checkbox"/>	keine notwendig	<input checked="" type="checkbox"/>
Installation oberhalb Wehr	<input type="checkbox"/>	Markierstruktur Steinsch	<input type="checkbox"/>
Installation unterhalb Wehr	<input type="checkbox"/>	Markierstruktur Ufersubstrat	<input type="checkbox"/>
Entfernung Rechen	<input type="checkbox"/>	Markierstruktur Laufbohle fest	<input type="checkbox"/>
Entfernung sonstige Hindernisse	<input type="checkbox"/>	Markierstruktur Laufbohle schwimmend	<input type="checkbox"/>
Kastendurchlass/Maul eins. Berme	<input type="checkbox"/>	Markierstruktur Podest	<input type="checkbox"/>
Kastendurchlass/Maul beids. Berme	<input type="checkbox"/>	Verrohrung öffnen	<input type="checkbox"/>
Markierstruktur einseitig	<input type="checkbox"/>	Leit-/Schutzzäune notwendig	<input type="checkbox"/>
Markierstruktur beidseitig	<input type="checkbox"/>	Leitstrukturen/ -senken einrichten	<input type="checkbox"/>

Geschwindigkeitsbegrenzung	<input type="checkbox"/>	Bermen an Ufer anbinden	<input type="checkbox"/>
Trockenröhre einbringen	<input type="checkbox"/>	Wiesenzufahrten verlegen	<input type="checkbox"/>
		Komplexmaßnahmen notwendig	<input checked="" type="checkbox"/>
