# Einschätzung von Durchlass-Bauwerken und Gefährdung des Fischotters

Aufnahme Nummer: 2042-104 Aufnahme-Datum: 17.06.2010

Gewässername: k.A.  
Lage: südl bobbin  
Straße: k.A.  
sonstige Straße  
Todfunde: 0

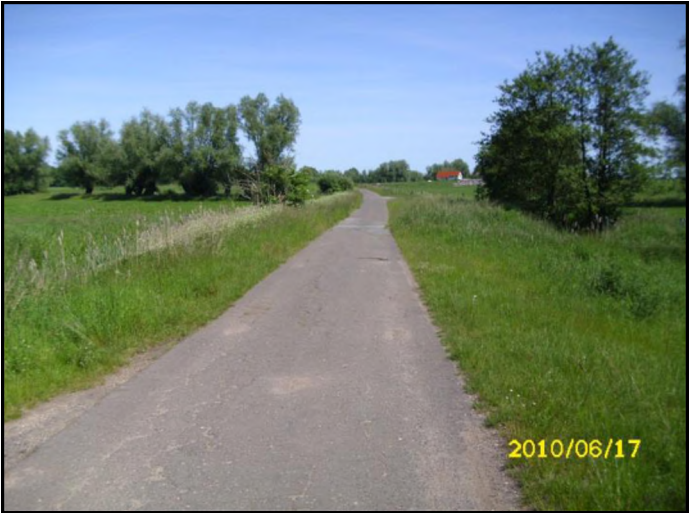
Nr.: 2042-104\_001\_go.JPG

Störfaktoren: Flutungsgefahr , Sohlschwelle  
Ungünstiges 'Länge zu Durchmesser'-Verhältnis

Brückentyp: Rohrdurchlass Durchlaß Durchmesser: k.A.  
Lichte Breite [m]: 1,2  
Lichte Höhe [m]: 0,4 Brückenlänge [m]: 11  
Bermen-Anzahl: keine  
Bermenform: keine  
Bermen-Neigung: keine  
Bermen-Breite [m]: keine  
Bermen-Verfügbar: keine  
keine

Bedeutung im Habitatverbund: sehr hoch  
Verkehrsdichte: gering  
Brückenindex: 0,044  
Durchlass-Tauglichkeit: ungeeignet

| Kastendurchlass/Maul beids. Berme | <input checked="" type="checkbox"/> | Verrohrung öffnen | <input type="checkbox"/> |
