Einschätzung von Durchlass-Bauwerken und Gefährdung des Fischotters

Aufnahme Nummer: 2042-109 Aufnahme-Datum: 17.06.2010

Gewässername: k.A.
Lage: Gnoien Friedhof
Straße: K 47
Kreisstraße
Todfunde: 0

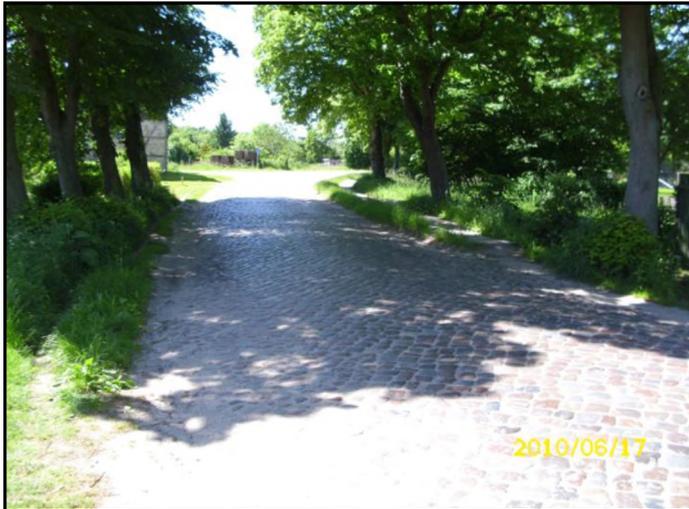
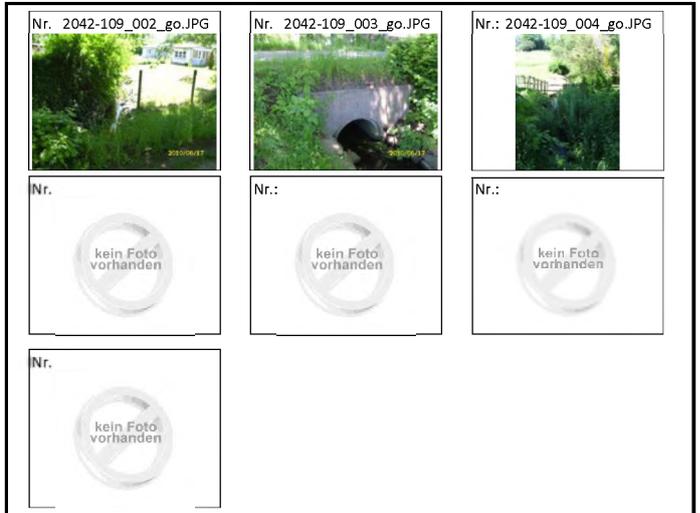
Nr.: 2042-109_001_go.JPG

Störfaktoren: Flutungsgefahr, Böschung ungünstig für wandernde Tiere (zum Gewässer steiler und tiefer als Böschung zur Straße).
Ungünstiges 'Länge zu Durchmesser'-Verhältnis, Knick im Gewässerverlauf. Gefahr, dass Otter den kürzesten Weg wählen

Brückentyp: Rohrdurchlass Durchlaß Durchmesser: k.A.
Lichte Breite [m]: 1,1
Lichte Höhe [m]: 0,5 Brückenlänge [m]: 8
Bermen-Anzahl: keine
Bermenform: keine
Bermen-Neigung: keine Bermen-Breite [m]: keine
Bermen-Verfügbar: keine keine

Bedeutung im Habitatverbund: mittel
Verkehrsdichte: mittel
Brückenindex: 0,069
Durchlass-Tauglichkeit: ungeeignet

Trennung Wehr Durchlass	<input type="checkbox"/>	keine notwendig	<input checked="" type="checkbox"/>
Installation oberhalb Wehr	<input type="checkbox"/>	Markierstruktur Steinsch	<input type="checkbox"/>
Installation unterhalb Wehr	<input type="checkbox"/>	Markierstruktur Ufersubstrat	<input type="checkbox"/>
Entfernung Rechen	<input type="checkbox"/>	Markierstruktur Laufbohle fest	<input type="checkbox"/>
Entfernung sonstige Hindernisse	<input type="checkbox"/>	Markierstruktur Laufbohle schwimmend	<input type="checkbox"/>
Kastendurchlass/Maul eins. Berme	<input type="checkbox"/>	Markierstruktur Podest	<input type="checkbox"/>
Kastendurchlass/Maul beids. Berme	<input checked="" type="checkbox"/>	Verrohrung öffnen	<input type="checkbox"/>
Markierstruktur einseitig	<input type="checkbox"/>	Leit-/Schutzzäune notwendig	<input type="checkbox"/>
Markierstruktur beidseitig	<input type="checkbox"/>	Leitstrukturen/ -senken einrichten	<input type="checkbox"/>
