Einschätzung von Durchlass-Bauwerken und Gefährdung des Fischotters

Aufnahme Nummer: 2042-114 Aufnahme-Datum: 17.06.2010

Gewässername: k.A.
Lage: Granzow Ausbau
Straße: L 23
Landesstraße
Totfunde: 0

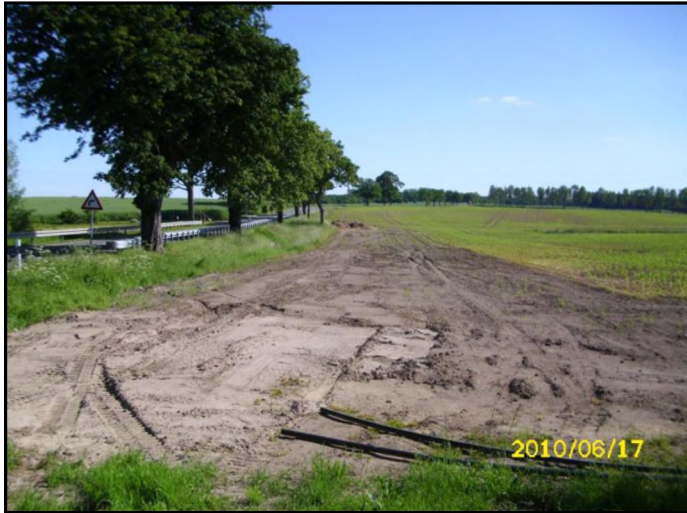
Nr.: 2042-114_001_go.JPG

Störfaktoren: Flutungsgefahr , Ungünstiges 'Länge zu Durchmesser'-Verhältnis , Knick im Gewässerverlauf. Gefahr, dass Otter den kürzesten Weg wählen , Gewässer im Verlauf z.Teil verrohrt.

Straßengraben offen mit Gewässer verbunden (in 1 oder mehr Richtungen). Gefahr, dass Otter diese Rinnen hochwandern und dann am Ende auf die Straße laufen.

Brückentyp: Rohrdurchlass Durchlaß Durchmesser: k.A.

Lichte Breite [m]: 0,5
Lichte Höhe [m]: 0,3 Brückenlänge [m]: 10

Bedeutung im Habitatverbund: gering
Verkehrsdichte: mittel
Brückenindex: 0,015
Durchlass-Tauglichkeit: ungeeignet

Geschwindigkeitsbegrenzung	<input type="checkbox"/>	Bermen an Ufer anbinden	<input type="checkbox"/>
Trockenröhre einbringen	<input checked="" type="checkbox"/>	Wiesenzufahrten verlegen	<input type="checkbox"/>
		Komplexmaßnahmen notwendig	<input type="checkbox"/>
