# Einschätzung von Durchlass-Bauwerken und Gefährdung des Fischotters

Aufnahme Nummer: 2042-115 Aufnahme-Datum: 17.06.2010

Gewässername: Peene  
Lage: Granzow Südost  
Straße: K 36  
Kreisstraße  
Todfunde: 0

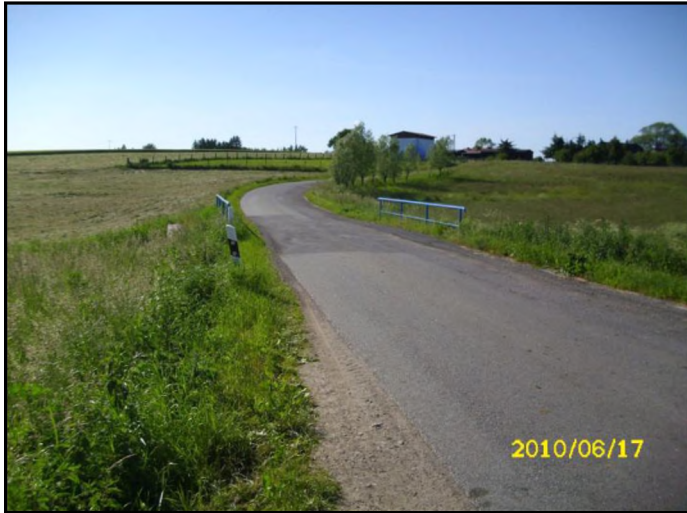
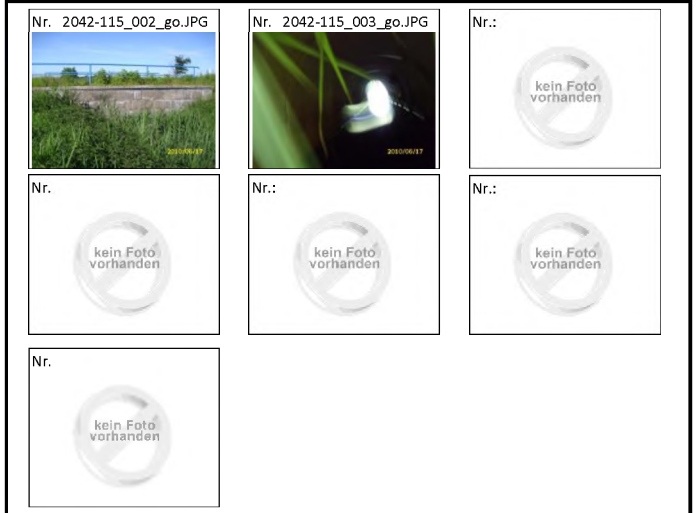
Nr.: 2042-115\_001\_go.JPG

Störfaktoren: Flutungsgefahr , Böschung ungünstig für wandernde Tiere (zum Gewässer steiler und tiefer als Böschung zur Straße).

Ungünstiges 'Länge zu Durchmesser'-Verhältnis , Turbulenzen oder Turbulenzengefahr nach Regen usw.

sonstige Störfaktoren: Uferlinie verengt oder wird vom Bauwerk unterbrochen

Brückentyp: Rohrdurchlass Durchlaß Durchmesser: k.A.

Lichte Breite [m]: 1,1  
Lichte Höhe [m]: 0,5 Brückenlänge [m]: 9

Bedeutung im Habitatverbund: mittel  
Verkehrsdichte: mittel  
Brückenindex: 0,061  
Durchlass-Tauglichkeit: ungeeignet

Geschwindigkeitsbegrenzung	<input type="checkbox"/>	Bermen an Ufer anbinden	<input type="checkbox"/>
Trockenröhre einbringen	<input checked="" type="checkbox"/>	Wiesenzufahrten verlegen	<input type="checkbox"/>
		Komplexmaßnahmen notwendig	<input type="checkbox"/>
