# Einschätzung von Durchlass-Bauwerken und Gefährdung des Fischotters

Aufnahme Nummer: 2042-119 Aufnahme-Datum: 21.06.2010

Gewässername: k.A.  
Lage: Neu Pannekow  
Straße: L 201  
Landesstraße  
Totfunde: 0

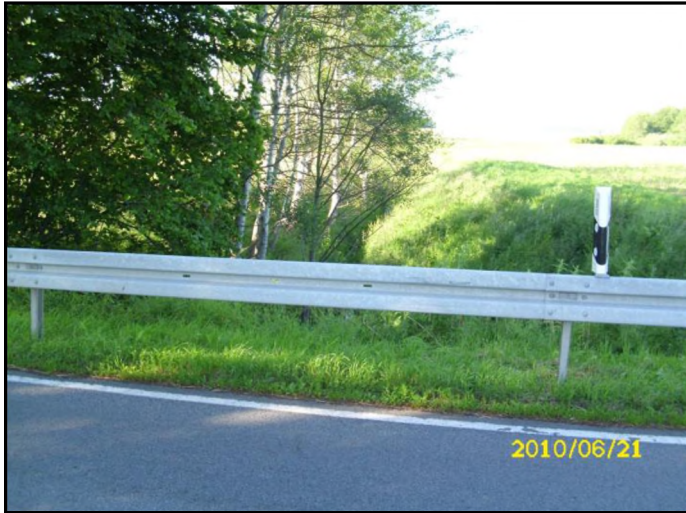
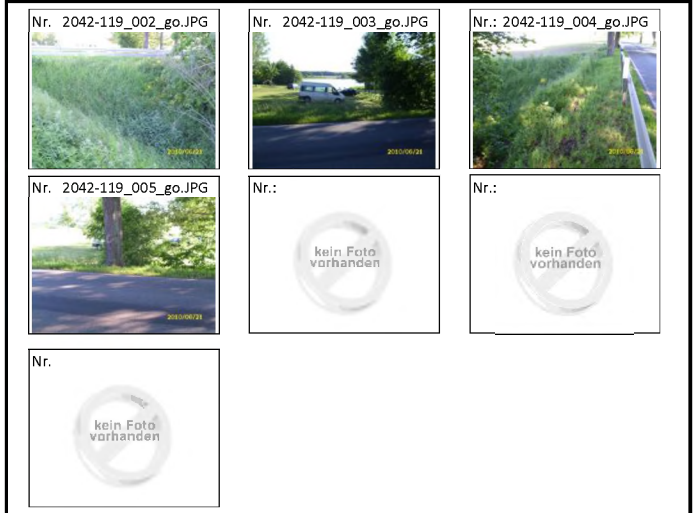
Nr.: 2042-119\_001\_go.JPG

Störfaktoren: Durchlass vollständig geflutet , Verrohrt , Böschung ungünstig für wandernde Tiere (zum Gewässer steiler und tiefer als Böschung zur Straße).

Straßengraben offen mit Gewässer verbunden (in 1 oder mehr Richtungen). Gefahr, dass Otter diese Rinnen hochwandern und dann am Ende auf die Straße laufen.

sonstige Störfaktoren: Uferlinie verengt oder wird vom Bauwerk unterbrochen

Durchlass vollständig geflutet?

Bedeutung im Habitatverbund: sehr hoch  
Verkehrsdichte: mittel  
Brückenindex: 0  
Durchlass-Tauglichkeit: ungeeignet

Trennung Wehr Durchlass	<input type="checkbox"/>	keine notwendig	<input type="checkbox"/>
Installation oberhalb Wehr	<input type="checkbox"/>	Markierstruktur Steinsch	<input type="checkbox"/>
Installation unterhalb Wehr	<input type="checkbox"/>	Markierstruktur Ufersubstrat	<input type="checkbox"/>
Entfernung Rechen	<input type="checkbox"/>	Markierstruktur Laufbohle fest	<input type="checkbox"/>
Entfernung sonstige Hindernisse	<input type="checkbox"/>	Markierstruktur Laufbohle schwimmend	<input type="checkbox"/>
Kastendurchlass/Maul eins. Berme	<input type="checkbox"/>	Markierstruktur Podest	<input type="checkbox"/>
Kastendurchlass/Maul beids. Berme	<input checked="" type="checkbox"/>	Verrohrung öffnen	<input type="checkbox"/>
Markierstruktur einseitig	<input type="checkbox"/>	Leit-/Schutzzäune notwendig	<input type="checkbox"/>
Markierstruktur beidseitig	<input type="checkbox"/>	Leitstrukturen/ -senken einrichten	<input checked="" type="checkbox"/>

Geschwindigkeitsbegrenzung	<input type="checkbox"/>	Bermen an Ufer anbinden	<input type="checkbox"/>
Trockenröhre einbringen	<input checked="" type="checkbox"/>	Wiesenzufahrten verlegen	<input type="checkbox"/>
		Komplexmaßnahmen notwendig	<input type="checkbox"/>
