# Einschätzung von Durchlass-Bauwerken und Gefährdung des Fischotters

Aufnahme Nummer: 2042-122 Aufnahme-Datum: 21.06.2010

Gewässername: k.A.  
Lage: Neu Pannekow  
Straße: L 201  
Landesstraße  
Totfunde: 0

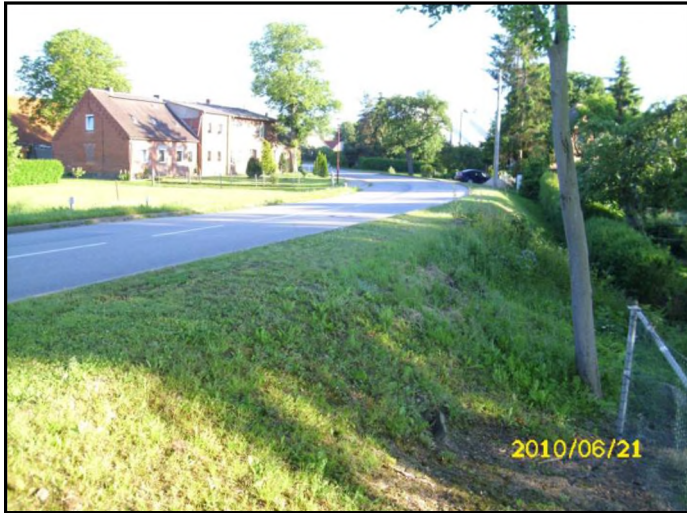
Nr.: 2042-122\_001\_go.JPG

Störfaktoren: Flutungsgefahr , Böschung ungünstig für wandernde Tiere (zum Gewässer steiler und tiefer als Böschung zur Straße) , Ungünstiges 'Länge zu Durchmesser'-Verhältnis

Straßengraben offen mit Gewässer verbunden (in 1 oder mehr Richtungen). Gefahr, dass Otter diese Rinnen hochwandern und dann am Ende auf die Straße laufen.

sonstige Störfaktoren: Turbulenzen oder Turbulenzengefahr nach Regen usw. , Uferlinie verengt oder wird vom Bauwerk unterbrochen

Brückentyp: Rohrdurchlass Durchlaß Durchmesser: k.A.  
Lichte Breite [m]: 0,7  
Lichte Höhe [m]: 0,5 Brückenlänge [m]: 10  
Bermen-Anzahl: keine  
Bermenform: keine  
Bermen-Neigung: keine Bermen-Breite [m]: keine  
keine keine  
Bermen-Verfügbar: keine  
keine

Bedeutung im Habitatverbund: sehr hoch  
Verkehrsdichte: mittel  
Brückenindex: 0,035  
Durchlass-Tauglichkeit: ungeeignet

Geschwindigkeitsbegrenzung	<input type="checkbox"/>	Bermen an Ufer anbinden	<input type="checkbox"/>
Trockenröhre einbringen	<input checked="" type="checkbox"/>	Wiesenzufahrten verlegen	<input type="checkbox"/>
		Komplexmaßnahmen notwendig	<input type="checkbox"/>
