Einschätzung von Durchlass-Bauwerken und Gefährdung des Fischotters

Aufnahme Nummer: 2042-126 Aufnahme-Datum: 10.09.2010

Gewässername: k.A.
Lage: Gnoien l210 ri. Pannekow 1. nach Abfahrt
Straße: L 201
Landesstraße
Todfunde: 0

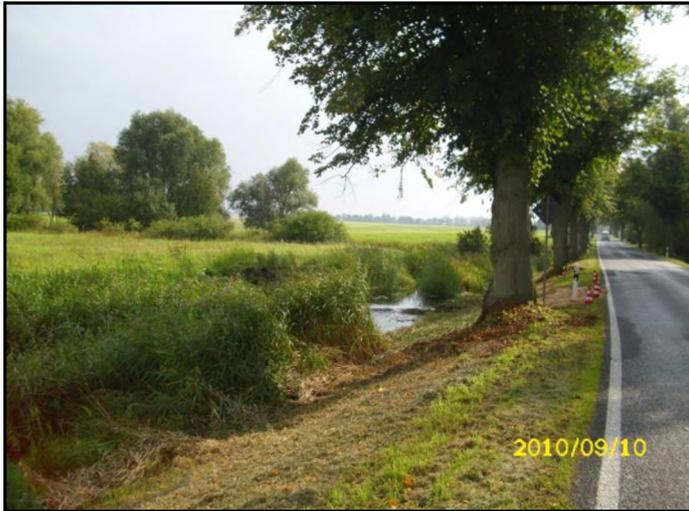
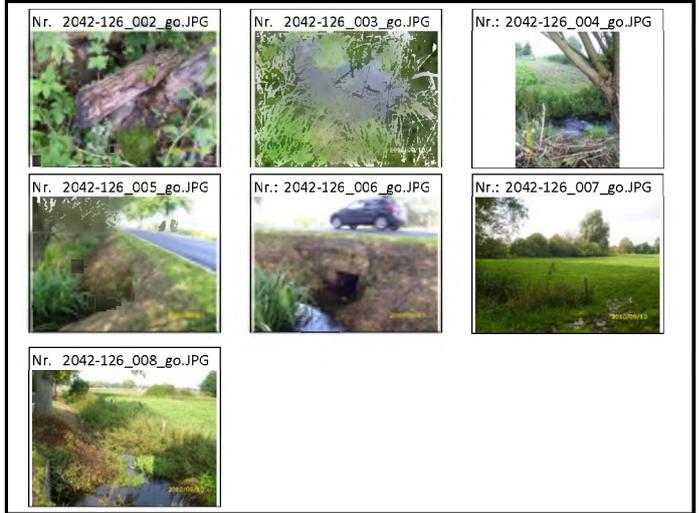
Nr.: 2042-126_001_go.JPG

Störfaktoren: Flutungsgefahr , Straßengraben offen mit Gewässer verbunden (in 1 oder mehr Richtungen). Gefahr, dass Otter diese Rinnen hochwandern und dann am Ende auf die Straße laufen.

Ungünstiges 'Länge zu Durchmesser'-Verhältnis , Knick im Gewässerverlauf. Gefahr, dass Otter den kürzesten Weg wählen

Brückentyp: Kastendurchlass Durchlaß Durchmesser: k.A.
Lichte Breite [m]: 0,5
Lichte Höhe [m]: 0,6 Brückenlänge [m]: 11
Bermen-Anzahl: keine
Bermenform: keine
keine
Bermen-Neigung: keine Bermen-Breite [m]: keine
keine
Bermen-Verfügbar: keine
keine

Bedeutung im Habitatverbund: gering
Verkehrsdichte: mittel
Brückenindex: 0,027
Durchlass-Tauglichkeit: ungeeignet

Geschwindigkeitsbegrenzung	<input type="checkbox"/>	Bermen an Ufer anbinden	<input type="checkbox"/>
Trockenröhre einbringen	<input checked="" type="checkbox"/>	Wiesenzufahrten verlegen	<input type="checkbox"/>
		Komplexmaßnahmen notwendig	<input type="checkbox"/>
