Einschätzung von Durchlass-Bauwerken und Gefährdung des Fischotters

Aufnahme Nummer: 2043-004 Aufnahme-Datum: 21.03.2009

Gewässername: Graben
Lage: westlich Nossendorf
Straße: K 13
Kreisstraße
Todfunde: 1

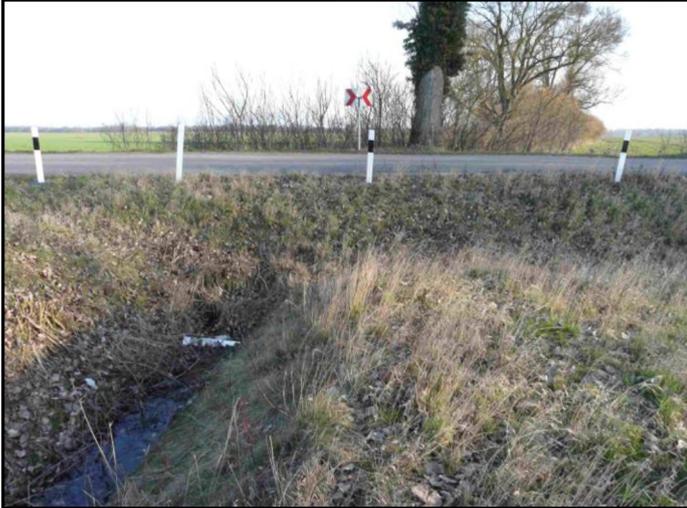
Nr.: 2043-004_001_go.JPG

Brückentyp: Rohrdurchlass Durchlaß Durchmesser: k.A.

Lichte Breite [m]: 0,4
Lichte Höhe [m]: 0,3 Brückenlänge [m]: 11
Bermen-Anzahl: keine
Bermenform: k.A.

Bedeutung im Habitatverbund: hoch
Verkehrsdichte: gering
Brückenindex: 0,011
Durchlass-Tauglichkeit: unpassierbar

"Straße und Rohrdurchlaß alt. Wichtige Biotopverbundmöglichkeit."
