Einschätzung von Durchlass-Bauwerken und Gefährdung des Fischotters

Aufnahme Nummer: 2043-008 Aufnahme-Datum: 21.03.2009

Gewässername: Burggraben
Lage: zwischen Medrow und Toitz
Straße: L 27
Landesstraße
Totfunde: 0

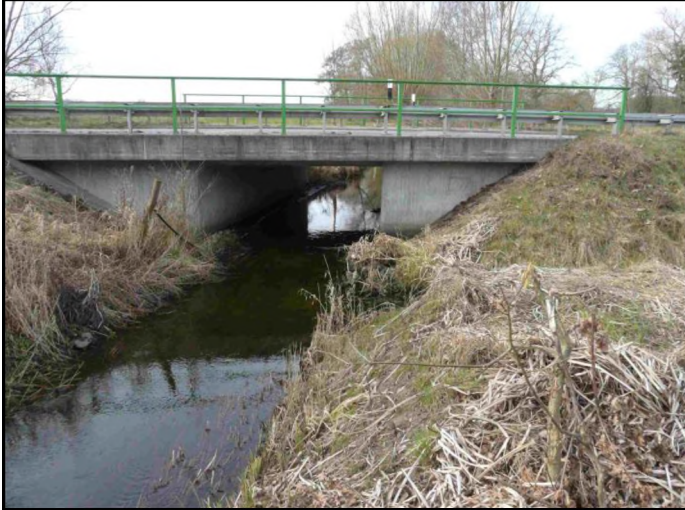
Nr.: 2043-008_001_go.JPG

Brückentyp: Kastenbrücke Durchlaß Durchmesser: k.A.

Lichte Breite [m]: 3
Lichte Höhe [m]: 1,9 Brückenlänge [m]: 11
Bermen-Anzahl: einseitig
Bermenform: sonstige

Bermen-Neigung: 0-15°
16-30° Bermen-Breite [m]: 0,3
Bermen-Verfügbar: wechselnd, mehr troc

Bedeutung im Habitatverbund: hoch
Verkehrsdichte: gering
Brückenindex: 0,518
Durchlass-Tauglichkeit: bedingt geeignet

Trennung Wehr Durchlass	<input type="checkbox"/>	keine notwendig	<input type="checkbox"/>
Installation oberhalb Wehr	<input type="checkbox"/>	Markierstruktur Steinsch	<input checked="" type="checkbox"/>
Installation unterhalb Wehr	<input type="checkbox"/>	Markierstruktur Ufersubstrat	<input type="checkbox"/>
Entfernung Rechen	<input type="checkbox"/>	Markierstruktur Laufbohle fest	<input checked="" type="checkbox"/>
Entfernung sonstige Hindernisse	<input type="checkbox"/>	Markierstruktur Laufbohle schwimmend	<input type="checkbox"/>
Kastendurchlass/Maul eins. Berme	<input type="checkbox"/>	Markierstruktur Podest	<input type="checkbox"/>
Kastendurchlass/Maul beids. Berme	<input type="checkbox"/>	Verrohrung öffnen	<input type="checkbox"/>
Markierstruktur einseitig	<input checked="" type="checkbox"/>	Leit-/Schutzzäune notwendig	<input type="checkbox"/>
Markierstruktur beidseitig	<input type="checkbox"/>	Leitstrukturen/ -senken einrichten	<input type="checkbox"/>

Geschwindigkeitsbegrenzung	<input type="checkbox"/>	Bermen an Ufer anbinden	<input type="checkbox"/>
Trockenröhre einbringen	<input type="checkbox"/>	Wiesenzufahrten verlegen	<input type="checkbox"/>
		Komplexmaßnahmen notwendig	<input checked="" type="checkbox"/>

"Eine zu errichtende Laufbohle sollte über die straßenbegleitenden Gräben geführt werden. Ggf. besser einseitige Steinschüttung für ganzjährig mögliche Markierung unter Brücke."
