Einschätzung von Durchlass-Bauwerken und Gefährdung des Fischotters

Aufnahme Nummer: 2044-003

Aufnahme-Datum: 17.02.2009

Gewässername: Schwinge
Lage: Loitz Schoppenmühle
Straße: B 194
Bundesstraße
Totfunde: 1

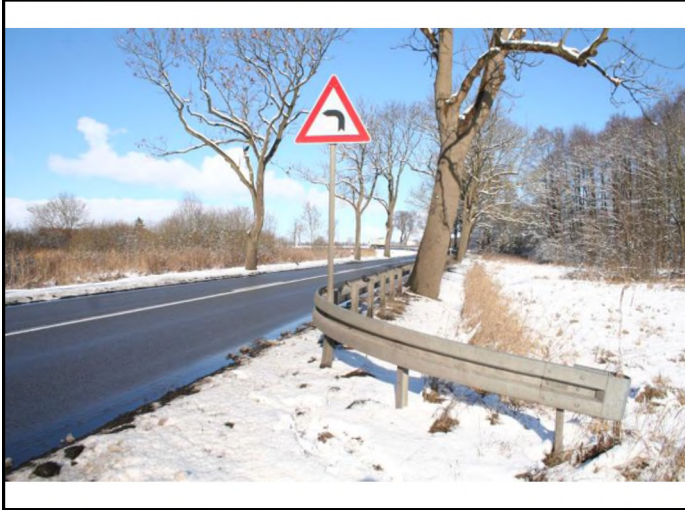
Nr.: 2044-003_001_he.JPG

Gewässer-Straßen-Verlauf: Straße durchschneidet Feuchtgebiet
kein Gewässer kreuzt

Bedeutung im Habitatverbund: mittel
Verkehrsdichte: mittel
Brückenindex: 0
Durchlass-Tauglichkeit: unpassierbar

"Totfundpunkt ohne Gewässerkreuzung, keine Maßnahmen einschätzbar. Trockenröhre denkbar in Höhe Beginn Gehölz östlich Straße, dann strukturelle Anbindung notwendig. Leider weder bei Ausbau der Straße noch des Fahrradweges Durchlaß realisiert."
