Einschätzung von Durchlass-Bauwerken und Gefährdung des Fischotters

Aufnahme Nummer: 2044-005 Aufnahme-Datum: 02.03.2009

Gewässername: k.A.
Lage: in Randow, südlicher Durchlaß
Straße: B 194
Bundesstraße
Totfunde: 0

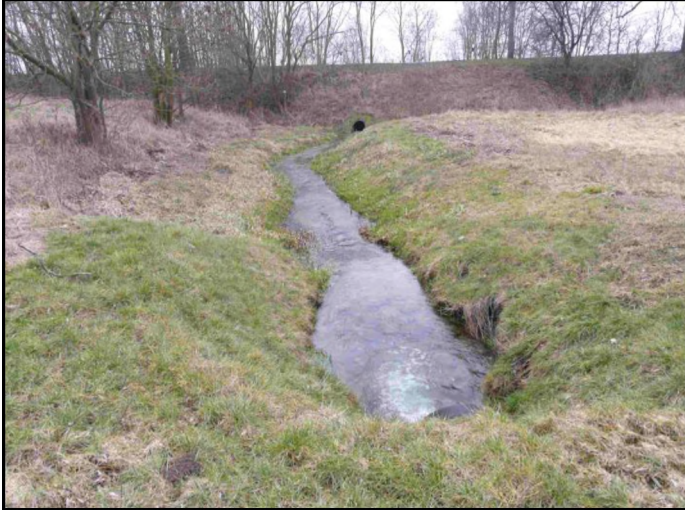
Nr.: 2044-005_001_go.JPG

Brückentyp: Rohrdurchlass Durchlaß Durchmesser: 0,6

Lichte Breite [m]: 0,6
Lichte Höhe [m]: 0,4 Brückenlänge [m]: 21
Bermen-Anzahl: keine
Bermenform: k.A.

Bedeutung im Habitatverbund: sehr hoch
Verkehrsdichte: mittel
Brückenindex: 0,011
Durchlass-Tauglichkeit: unpassierbar

Geschwindigkeitsbegrenzung	<input type="checkbox"/>	Bermen an Ufer anbinden	<input type="checkbox"/>
Trockenröhre einbringen	<input checked="" type="checkbox"/>	Wiesenzufahrten verlegen	<input type="checkbox"/>
		Komplexmaßnahmen notwendig	<input type="checkbox"/>

"Wechsel deuten auf mind. gelegentliche Überquerung der Straße. Sehr hohe Bedeutung im Biotopverbund zwischen Peene und Trebel als Umgehungsmöglichkeit der Stadt Demmin!"
