# Einschätzung von Durchlass-Bauwerken und Gefährdung des Fischotters

| Aufnahme Nummer: | 2044-015 | Aufnahme-Datum: | 05.03.2009 |

| Gewässername: | Peene |
| Lage: | Demmin Hafen |

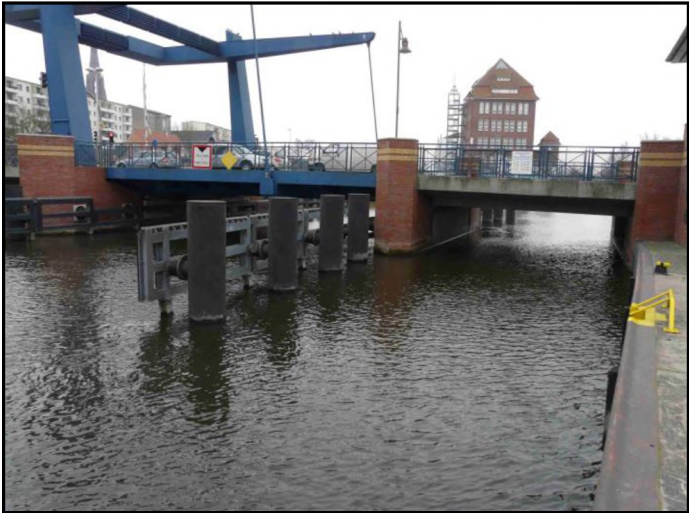
Nr.: 2044-015\_001\_go.JPG

"Seit Jahren bekannter Fraß- und Markierplatz auf Podest unter Brücke. Diesen unbedingt erhalten bzw. Bermen ohne Zugang für Menschen gestalten bei Ersatzneubau. Ggf. Zäune otterdicht gestalten, damit die Tiere nicht auf die Straße können"
