Einschätzung von Durchlass-Bauwerken und Gefährdung des Fischotters

Aufnahme Nummer: 2045-005 Aufnahme-Datum: 18.02.2009

Gewässername: k.A.
Lage: nordöstlich Zemmin
Straße: K 25
Kreisstraße
Totfunde: 0

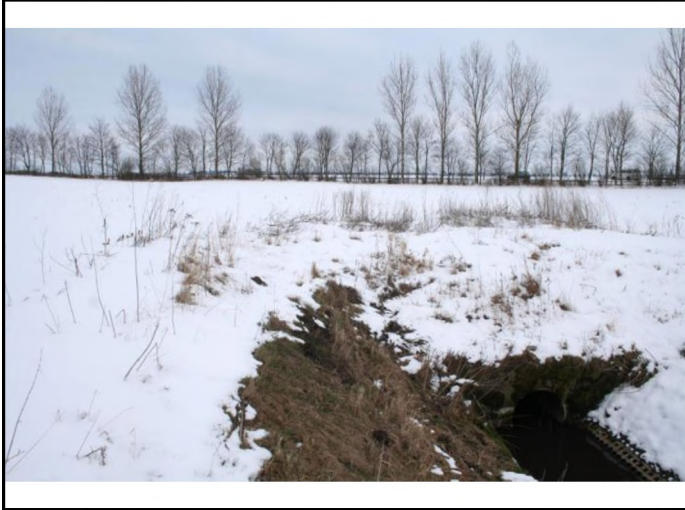
Nr.: 2045-005_001_go.JPG

Brückentyp: Rohrdurchlass Durchlaß Durchmesser: k.A.

Lichte Breite [m]: 0
Lichte Höhe [m]: 0 Brückenlänge [m]: 187
Bermen-Anzahl: keine
Bermenform: k.A.

Bedeutung im Habitatverbund: mittel
Verkehrsdichte: gering
Brückenindex: 0
Durchlass-Tauglichkeit: unpassierbar

Priorität Festlegung: sehr hoch
