# Einschätzung von Durchlass-Bauwerken und Gefährdung des Fischotters

Aufnahme Nummer: 2045-006

Aufnahme-Datum: 18.02.2009

Gewässername: k.A.  
Lage: nordwestlich Zarrentin  
Straße: K 24  
Kreisstraße  
Todfunde: 0

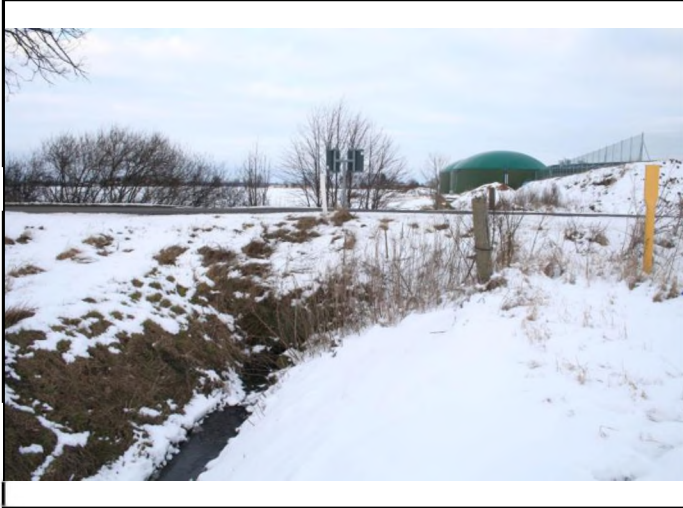
Nr.: 2045-006\_001\_go.JPG

Brückentyp: Rohrdurchlass  
Durchlaß Durchmesser: k.A.

Lichte Breite [m]: 0,6  
Lichte Höhe [m]: 0,4  
Bermen-Anzahl: keine  
Bermenform: k.A.  
Brückenlänge [m]: 12

Bedeutung im Habitatverbund: mittel  
Verkehrsdichte: gering  
Brückenindex: 0,02  
Durchlass-Tauglichkeit: unpassierbar

**Priorität Festlegung: sehr hoch**
