# Einschätzung von Durchlass-Bauwerken und Gefährdung des Fischotters

Aufnahme Nummer: 2045-010

Aufnahme-Datum: 04.03.2009

Gewässername: k.A.  
Lage: kurz vor Trissow  
Straße: K 22  
Kreisstraße  
Totfunde: 0

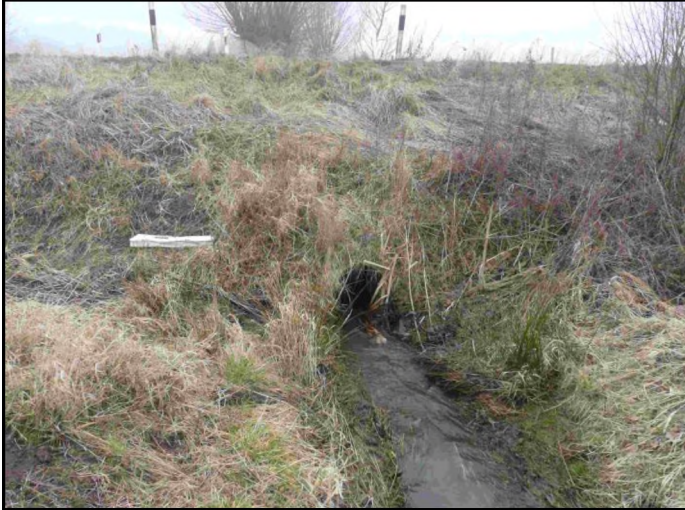
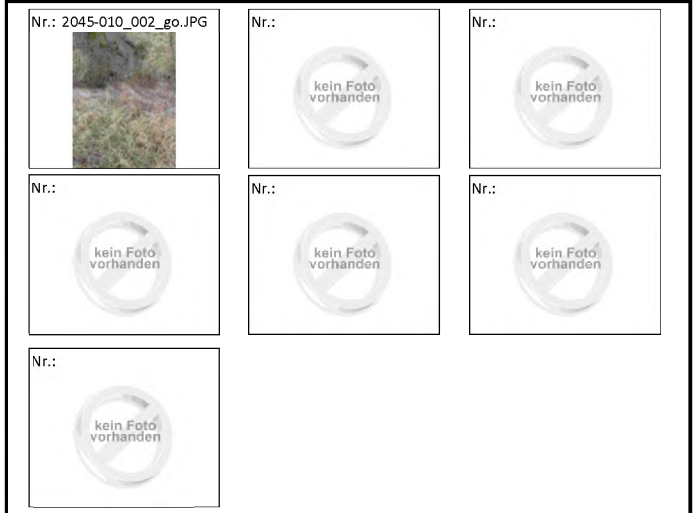
Nr.: 2045-010\_001\_go.JPG

Brückentyp: Rohrdurchlass  
Durchlaß Durchmesser: 0,6

Lichte Breite [m]: 0,6  
Lichte Höhe [m]: 0,4  
Bermen-Anzahl: keine  
Bermenform: k.A.

Bedeutung im Habitatverbund: gering  
Verkehrsdichte: gering  
Brückenindex: 0,018  
Durchlass-Tauglichkeit: unpassierbar

**Priorität Festlegung: hoch**
