# Einschätzung von Durchlass-Bauwerken und Gefährdung des Fischotters

Aufnahme Nummer: 2046-002 Aufnahme-Datum: 18.02.2009

Gewässername: Kuckucksgraben  
Lage: westlich Groß Toitin  
Straße: B 110  
Bundesstraße  
Totfunde: 0

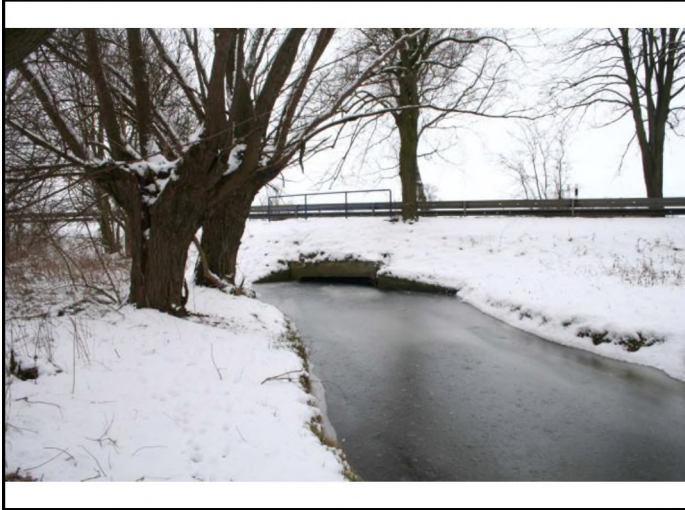
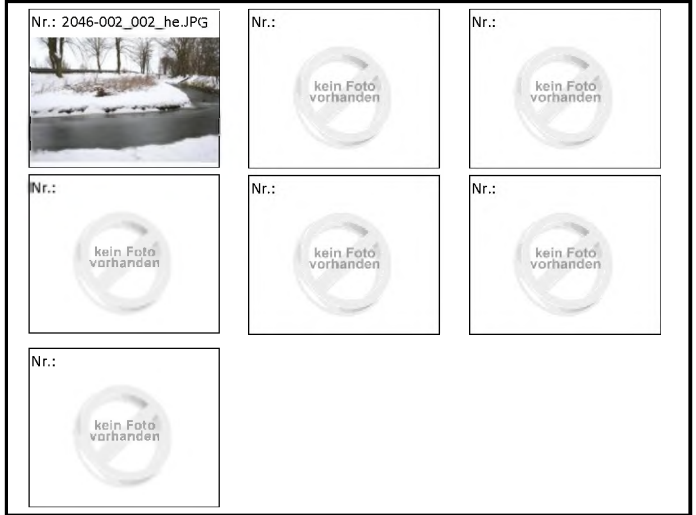
Nr.: 2046-002\_001\_he.JPG

Brückentyp: Kastendurchlass Durchlaß Durchmesser: k.A.

Lichte Breite [m]: 2  
Lichte Höhe [m]: 0,15 Brückenlänge [m]: 17  
Bermen-Anzahl: keine  
Bermenform: k.A.

Bedeutung im Habitatverbund: sehr hoch  
Verkehrsdichte: gering  
Brückenindex: 0,018  
Durchlass-Tauglichkeit: wenig geeignet

Geschwindigkeitsbegrenzung	<input type="checkbox"/>	Bermen an Ufer anbinden	<input type="checkbox"/>
Trockenröhre einbringen	<input type="checkbox"/>	Wiesenzufahrten verlegen	<input type="checkbox"/>
		Komplexmaßnahmen notwendig	<input checked="" type="checkbox"/>

"bei Grabenknicke Trockenröhre und Brücke mit beidseitigen Bermen am Grabendurchlaß."
