Einschätzung von Durchlass-Bauwerken und Gefährdung des Fischotters

Aufnahme Nummer: 2046-108

Gewässername: k.A.
Lage: L263 Lüssow Richtung Gützkow westlicher Abzweig nach Owstin
Straße: L 263
Landesstraße
Totfunde: 1

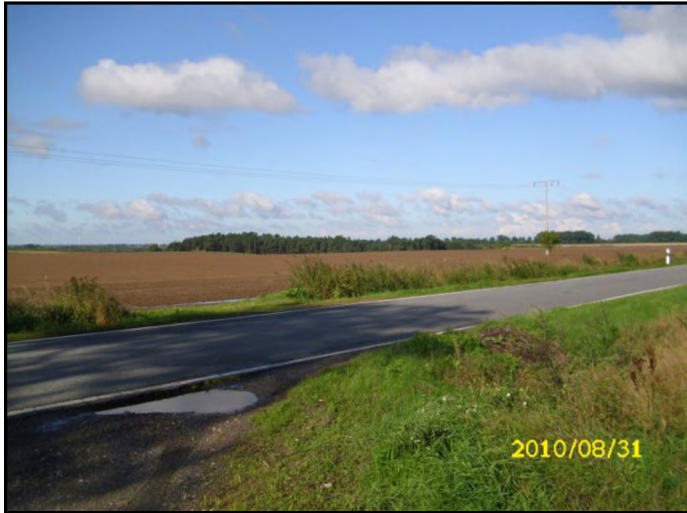
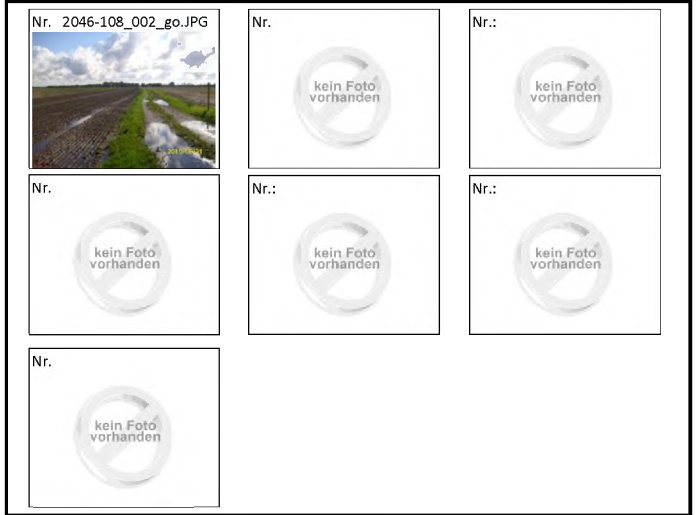
Nr.: 2046-108_001_go.JPG

Störfaktoren: Durchlass fehlt

Brückentyp: kein Durchlass Durchlaß Durchmesser: k.A.
Lichte Breite [m]: 0
Lichte Höhe [m]: 0 Brückenlänge [m]: k.A.
Bermen-Anzahl: keine
Bermenform: keine
keine
Bermen-Neigung: keine Bermen-Breite [m]: keine
keine
Bermen-Verfügbar: keine
keine

Bedeutung im Habitatverbund: gering
Verkehrsdichte: mittel
Brückenindex: 0
Durchlass-Tauglichkeit: ungeeignet

Otter kann aus verschiedenen Richtungen zu diesem Punkt hochgewandert sein, z.B. aus dem Peenetal durch Getreidefeld (Pflugespur 400m). Oder vom Swinowbach und dann an der Straße / am Straßengraben entlang (1200m). Oder von Owstin aus dem Dorfteich und dann am Weg in Richtung Peenetal entlang (800m). Eine Lösung ist nicht erkennbar.
