Einschätzung von Durchlass-Bauwerken und Gefährdung des Fischotters

Aufnahme Nummer: 2046-112 Aufnahme-Datum: 31.08.2010

Gewässername: k.A.
Lage: Westl. Gribow
Straße: B 111
Bundesstraße
Todfunde: 0

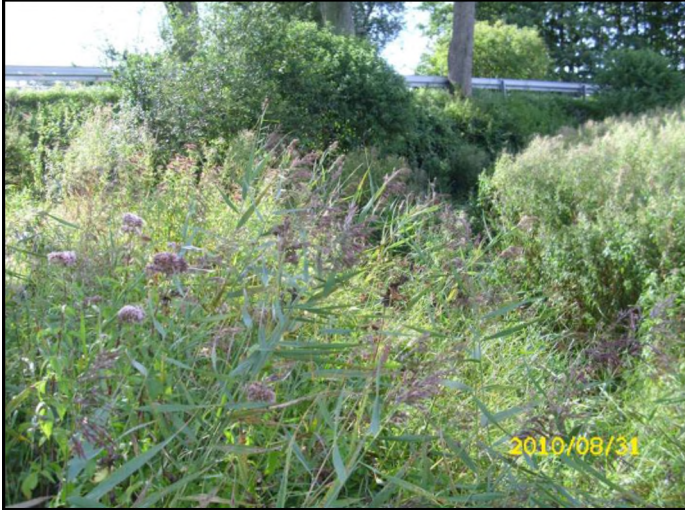
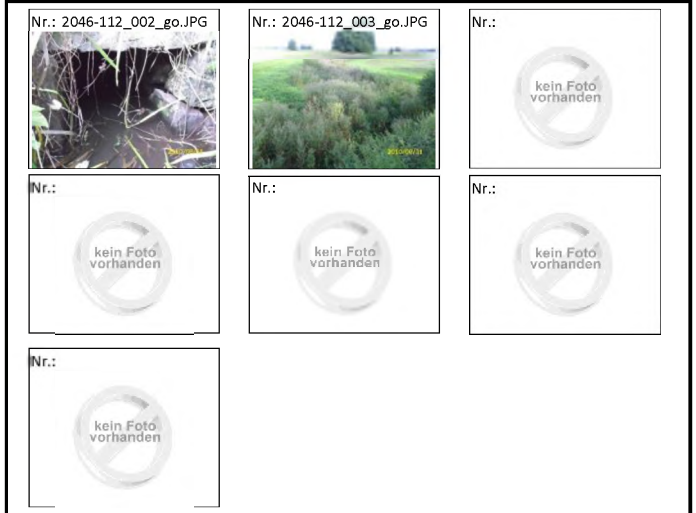
Nr.: 2046-112_001_go.JPG

Störfaktoren: Flutungsgefahr , Straßengraben offen mit Gewässer verbunden (in 1 oder mehr Richtungen). Gefahr, dass Otter diese Rinnen hochwandern und dann am Ende auf die Straße laufen.

Ungünstiges 'Länge zu Durchmesser'-Verhältnis , Turbulenzen oder Turbulenzengefahr nach Regen usw.

Brückentyp: Kastendurchlass Durchlaß Durchmesser: k.A.
Lichte Breite [m]: 1
Lichte Höhe [m]: 0,5 Brückenlänge [m]: 13
Bermen-Anzahl: keine
Bermenform: keine
Bermen-Neigung: keine Bermen-Breite [m]: keine
Bermen-Verfügbar: keine keine

Bedeutung im Habitatverbund: sehr hoch
Verkehrsdichte: hoch
Brückenindex: 0,038
Durchlass-Tauglichkeit: ungeeignet

Geschwindigkeitsbegrenzung	<input type="checkbox"/>	Bermen an Ufer anbinden	<input type="checkbox"/>
Trockenröhre einbringen	<input checked="" type="checkbox"/>	Wiesenzufahrten verlegen	<input type="checkbox"/>
		Komplexmaßnahmen notwendig	<input type="checkbox"/>
