# Einschätzung von Durchlass-Bauwerken und Gefährdung des Fischotters

Aufnahme Nummer: 2046-113 Aufnahme-Datum: 31.08.2010

Gewässername: Swinow  
Lage: Gützkow Swinow Hauptstr.  
Straße: k.A.  
sonstige Straße  
Todfunde: 0

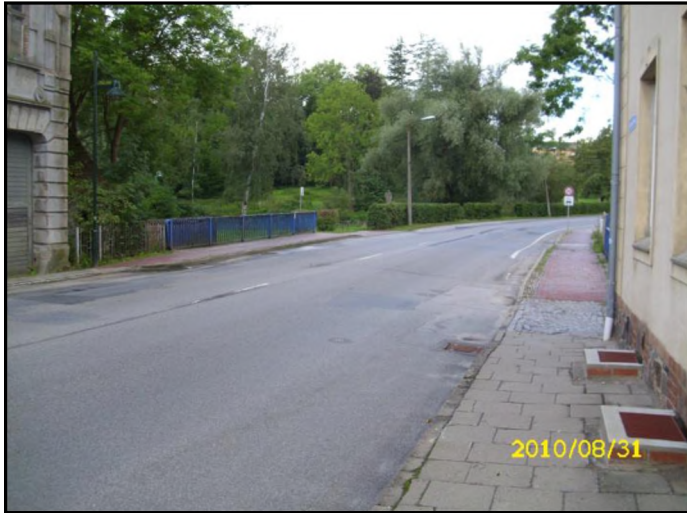
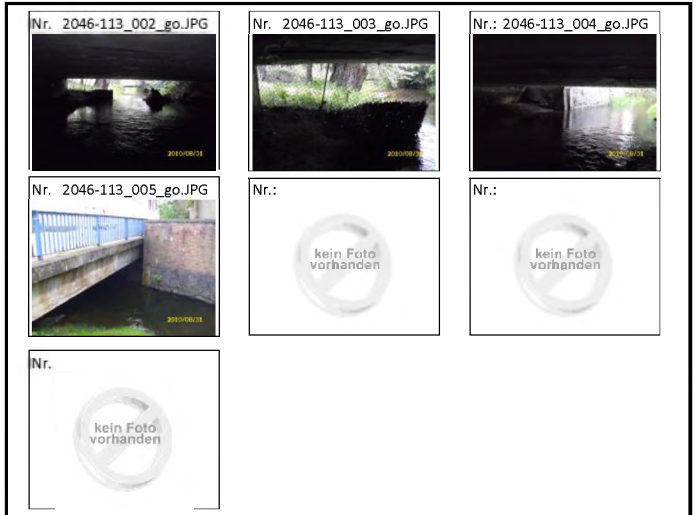
Nr.: 2046-113\_001\_go.JPG

Störfaktoren: Böschung ungünstig für wandernde Tiere (zum Gewässer steiler und tiefer als Böschung zur Straße). , Ungünstiges 'Länge zu Durchmesser'-Verhältnis

Turbulenzen oder Turbulenzengefahr nach Regen usw. , Bermen fehlerhaft

Bedeutung im Habitatverbund: sehr hoch  
Verkehrsdichte: mittel  
Brückenindex: 1  
Durchlass-Tauglichkeit: bedingt geeignet

Trennung Wehr Durchlass	<input type="checkbox"/>	keine notwendig	<input type="checkbox"/>
Installation oberhalb Wehr	<input type="checkbox"/>	Markierstruktur Steinsch	<input type="checkbox"/>
Installation unterhalb Wehr	<input type="checkbox"/>	Markierstruktur Ufersubstrat	<input checked="" type="checkbox"/>
Entfernung Rechen	<input type="checkbox"/>	Markierstruktur Laufbohle fest	<input checked="" type="checkbox"/>
Entfernung sonstige Hindernisse	<input type="checkbox"/>	Markierstruktur Laufbohle schwimmend	<input type="checkbox"/>
Kastendurchlass/Maul eins. Berme	<input type="checkbox"/>	Markierstruktur Podest	<input checked="" type="checkbox"/>
Kastendurchlass/Maul beids. Berme	<input checked="" type="checkbox"/>	Verrohrung öffnen	<input type="checkbox"/>
Markierstruktur einseitig	<input type="checkbox"/>	Leit-/Schutzzäune notwendig	<input type="checkbox"/>
Markierstruktur beidseitig	<input type="checkbox"/>	Leitstrukturen/ -senken einrichten	<input type="checkbox"/>
