Einschätzung von Durchlass-Bauwerken und Gefährdung des Fischotters

Aufnahme Nummer: 2046-118 Aufnahme-Datum: 31.08.2010

Gewässername: k.A.
Lage: westl. Gützkow Ri. A20
Straße: B 111
Bundesstraße
Todfunde: 0

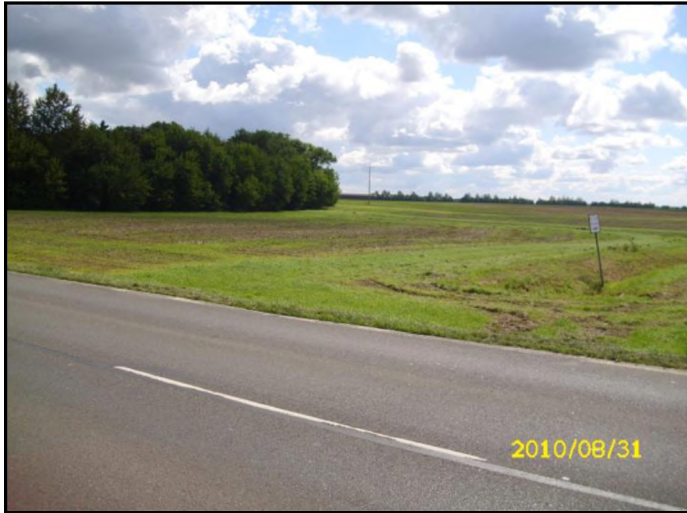
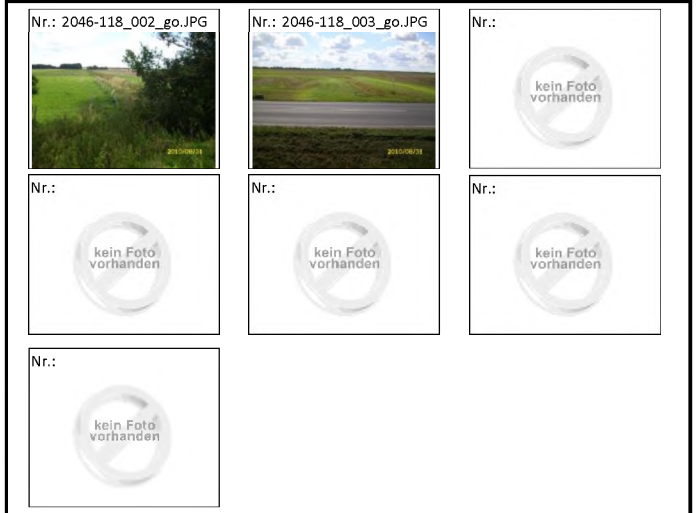
Nr.: 2046-118_001_go.JPG

Störfaktoren: Verrohrt , Böschung ungünstig für wandernde Tiere (zum Gewässer steiler und tiefer als Böschung zur Straße). ,
alter Bahndamm verleitet

Zufahrt Wiese/Feld, der Otter aus dem Wasser und damit auf die Böschung und dichter an die Straße führt.

Brückentyp: Rohrdurchlass Durchlaß Durchmesser: k.A.

Bedeutung im Habitatverbund: mittel
Verkehrsdichte: hoch
Brückenindex: 0
Durchlass-Tauglichkeit: ungeeignet

Geschwindigkeitsbegrenzung	<input type="checkbox"/>	Bermen an Ufer anbinden	<input type="checkbox"/>
Trockenröhre einbringen	<input checked="" type="checkbox"/>	Wiesenzufahrten verlegen	<input checked="" type="checkbox"/>
		Komplexmaßnahmen notwendig	<input type="checkbox"/>
