Einschätzung von Durchlass-Bauwerken und Gefährdung des Fischotters

Aufnahme Nummer: 2047-001

Aufnahme-Datum: 08.12.2009

Gewässername: k.A.
Lage: Lüssow
Straße: L 263
Landesstraße
Totfunde: 0

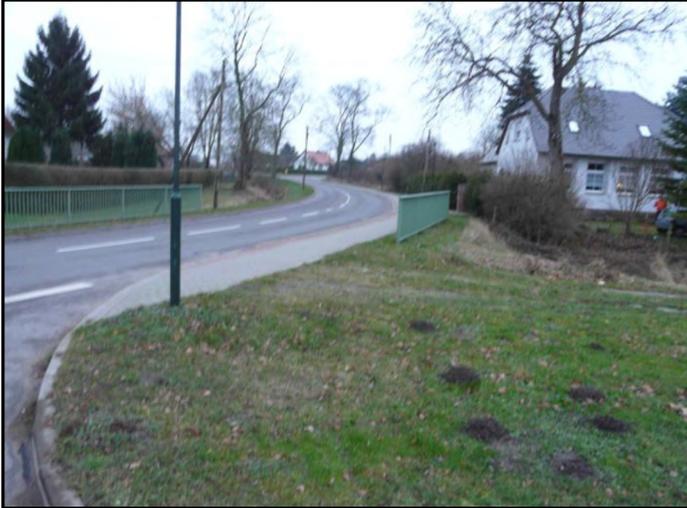
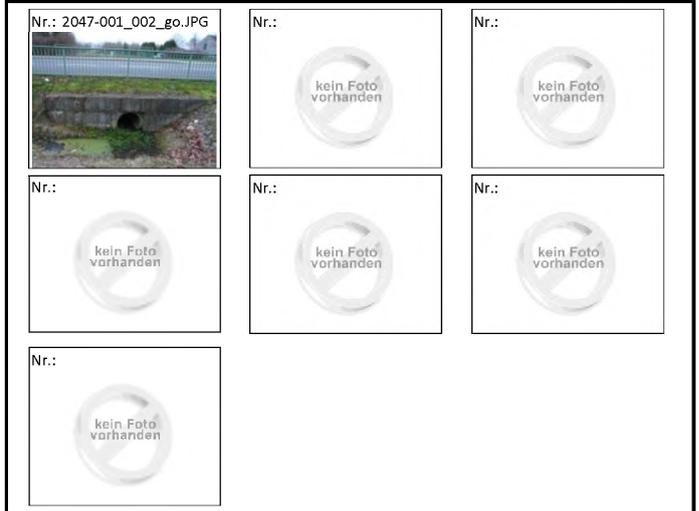
Nr.: 2047-001_001_go.JPG

Brückentyp: Rohrdurchlass
Durchlaß Durchmesser: k.A.
Lichte Breite [m]: 0,4
Lichte Höhe [m]: 0,3
Brückenlänge [m]: 9
Bermen-Anzahl: keine
Bermenform: keine
Bermen-Neigung: keine
Bermen-Breite [m]: keine
keine
Bermen-Verfügbar: keine
keine

Bedeutung im Habitatverbund: mittel
Verkehrsdichte: mittel
Brückenindex: 0,013
Durchlass-Tauglichkeit: ungeeignet

Geschwindigkeitsbegrenzung	<input type="checkbox"/>	Bermen an Ufer anbinden	<input type="checkbox"/>
Trockenröhre einbringen	<input checked="" type="checkbox"/>	Wiesenzufahrten verlegen	<input type="checkbox"/>
		Komplexmaßnahmen notwendig	<input type="checkbox"/>
