# Einschätzung von Durchlass-Bauwerken und Gefährdung des Fischotters

Aufnahme Nummer: 2047-007 Aufnahme-Datum: 14.04.2010

Gewässername: k.A.  
Lage: Grossjasedow Waldrand  
Straße: k.A.  
Gleisanlage  
Todfunde: 0

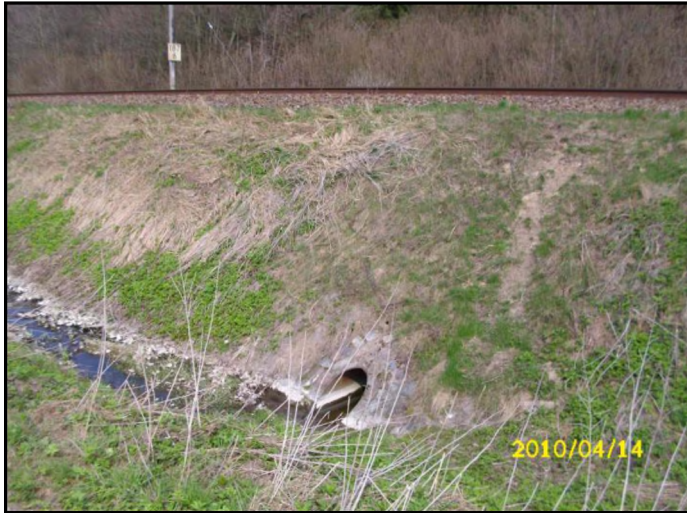
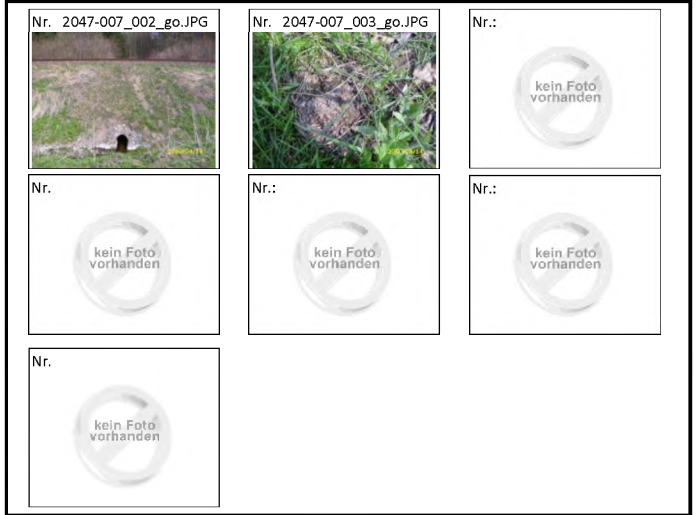
Nr.: 2047-007\_001\_go.JPG

Störfaktoren: Sohlschwelle , Ungünstiges 'Länge zu Durchmesser'-Verhältnis

Knick im Gewässerverlauf. Gefahr, dass Otter den kürzesten Weg wählen

Brückentyp: Rohrdurchlass Durchlaß Durchmesser: k.A.

Lichte Breite [m]: 0,5  
Lichte Höhe [m]: 0,4 Brückenlänge [m]: 13

Bedeutung im Habitatverbund: sehr hoch  
Verkehrsdichte: gering  
Brückenindex: 0,015  
Durchlass-Tauglichkeit: ungeeignet

Geschwindigkeitsbegrenzung	<input type="checkbox"/>	Bermen an Ufer anbinden	<input type="checkbox"/>
Trockenröhre einbringen	<input checked="" type="checkbox"/>	Wiesenzufahrten verlegen	<input type="checkbox"/>
		Komplexmaßnahmen notwendig	<input type="checkbox"/>
