# Einschätzung von Durchlass-Bauwerken und Gefährdung des Fischotters

Aufnahme Nummer: 2047-010

Aufnahme-Datum: 16.04.2010

Gewässername: k.A.  
Lage: Pamitz  
Straße: K 18  
Kreisstraße  
Todfunde: 0

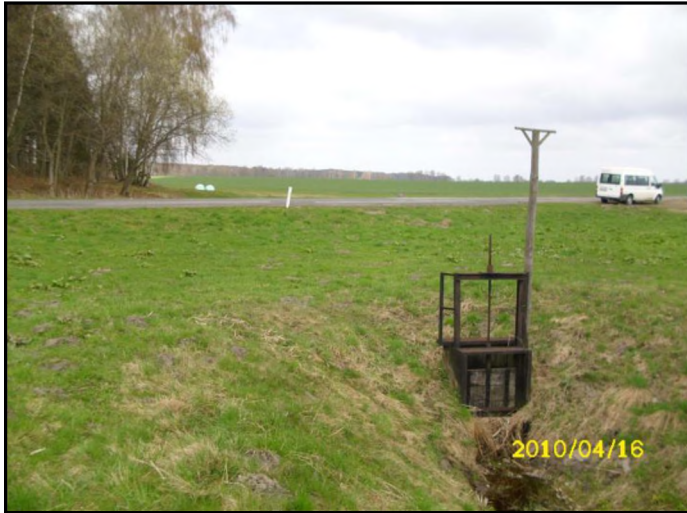
Nr.: 2047-010\_001\_go.JPG

Brückentyp: Rohrdurchlass  
Durchlaß Durchmesser: k.A.  
Lichte Breite [m]: 0  
Lichte Höhe [m]: 0  
Bermen-Anzahl: keine  
Bermenform: keine  
Bermen-Neigung: keine  
Bermen-Breite [m]: keine  
Bermen-Verfügbar: keine  
Brückenlänge [m]: (Fuß 12, k.A.)

Bedeutung im Habitatverbund: gering  
Verkehrsdichte: gering  
Brückenindex: 0  
Durchlass-Tauglichkeit: ungeeignet

Trennung Wehr Durchlass	<input type="checkbox"/>	keine notwendig	<input checked="" type="checkbox"/>
Installation oberhalb Wehr	<input type="checkbox"/>	Markierstruktur Steinsch	<input type="checkbox"/>
Installation unterhalb Wehr	<input type="checkbox"/>	Markierstruktur Ufersubstrat	<input type="checkbox"/>
Entfernung Rechen	<input type="checkbox"/>	Markierstruktur Laufbohle fest	<input type="checkbox"/>
Entfernung sonstige Hindernisse	<input type="checkbox"/>	Markierstruktur Laufbohle schwimmend	<input type="checkbox"/>
Kastendurchlass/Maul eins. Berme	<input checked="" type="checkbox"/>	Markierstruktur Podest	<input type="checkbox"/>
Kastendurchlass/Maul beids. Berme	<input type="checkbox"/>	Verrohrung öffnen	<input checked="" type="checkbox"/>
Markierstruktur einseitig	<input type="checkbox"/>	Leit-/Schutzzäune notwendig	<input type="checkbox"/>
Markierstruktur beidseitig	<input type="checkbox"/>	Leitstrukturen/ -senken einrichten	<input type="checkbox"/>
