Einschätzung von Durchlass-Bauwerken und Gefährdung des Fischotters

Aufnahme Nummer: 2047-016 Aufnahme-Datum: 26.04.2010

Gewässername: k.A.
Lage: Thurow Wäldchen
Straße: B 111
Bundesstraße
Totfunde: 0

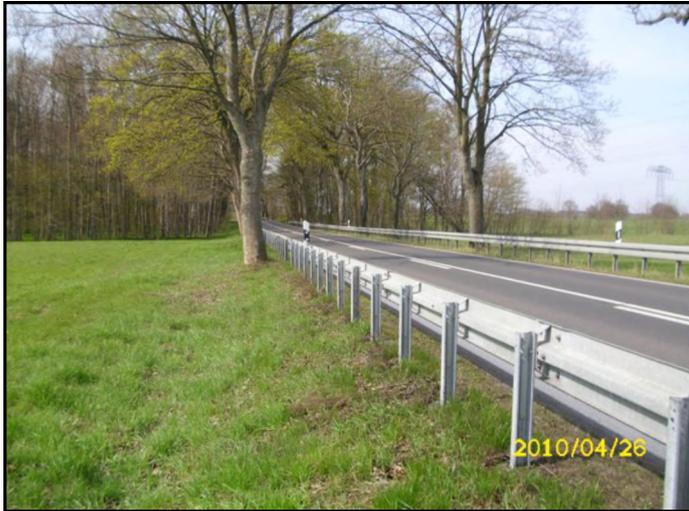
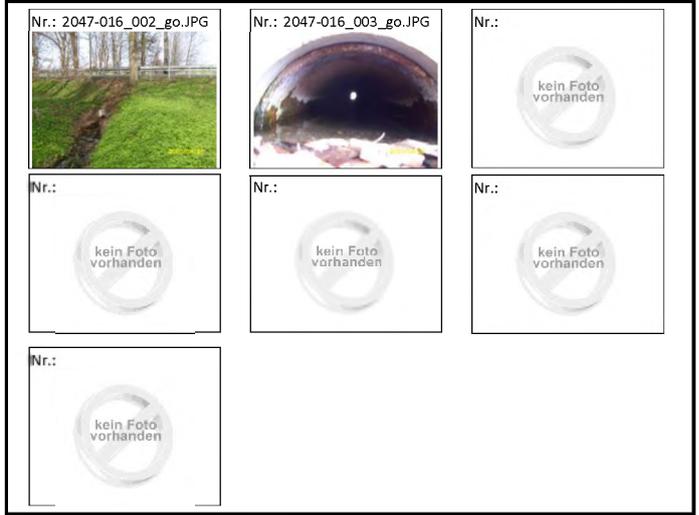
Nr.: 2047-016_001_go.JPG

Störfaktoren: Flutungsgefahr, Ungünstiges 'Länge zu Durchmesser'-Verhältnis

Brückentyp: Rohrdurchlass Durchlaß Durchmesser: k.A.

Lichte Breite [m]: 0,4
Lichte Höhe [m]: 0,2 Brückenlänge [m]: 11

Bedeutung im Habitatverbund: mittel
Verkehrsdichte: hoch
Brückenindex: 0,007
Durchlass-Tauglichkeit: ungeeignet

Geschwindigkeitsbegrenzung	<input type="checkbox"/>	Bermen an Ufer anbinden	<input type="checkbox"/>
Trockenröhre einbringen	<input checked="" type="checkbox"/>	Wiesenzufahrten verlegen	<input type="checkbox"/>
		Komplexmaßnahmen notwendig	<input type="checkbox"/>
