# Einschätzung von Durchlass-Bauwerken und Gefährdung des Fischotters

Aufnahme Nummer: 2048-007 Aufnahme-Datum: 13.04.2010

Gewässername: k.A.  
Lage: Westlich Wangelkow  
Straße: k.A.  
sonstige Straße  
Todfunde: 0

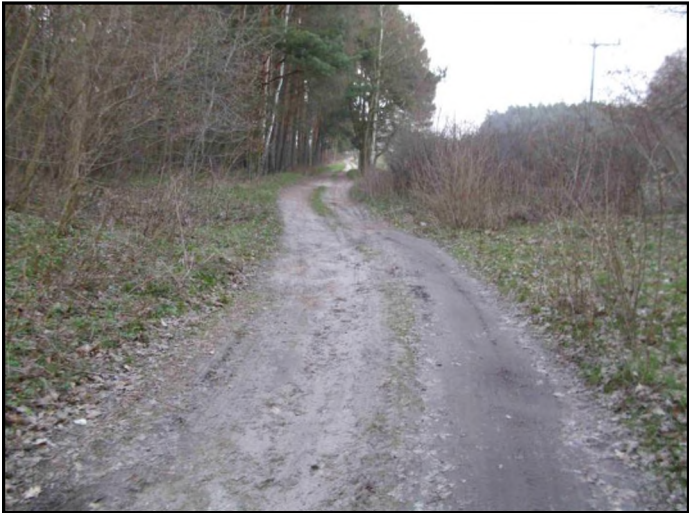
Nr.: 2048-007\_001\_go.JPG

sonstige Störfaktoren: Im Laufe der Zeit teilweise mit Erde "geflutet"

Bedeutung im Habitatverbund: sehr hoch  
Verkehrsdichte: gering  
Brückenindex: 0  
Durchlass-Tauglichkeit: ungeeignet

| Geschwindigkeitsbegrenzung | <input checked="" type="checkbox"/> | Bermen an Ufer anbinden | <input type="checkbox"/> |
| Trockenröhre einbringen | <input checked="" type="checkbox"/> | Wiesenzufahrten verlegen | <input type="checkbox"/> |
