Einschätzung von Durchlass-Bauwerken und Gefährdung des Fischotters

Aufnahme Nummer: 2048-012 Aufnahme-Datum: 15.04.2010

Gewässername: k.A.
Lage: N Rubkow
Straße: L 26
Landesstraße
Todfunde: 0

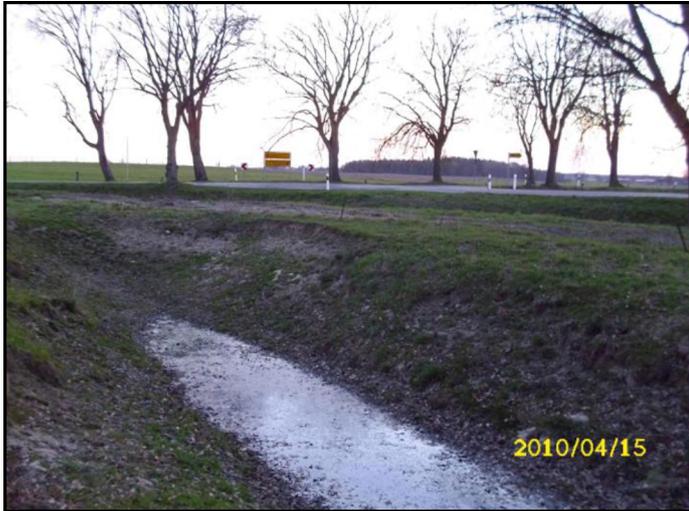
Nr.: 2048-012_001_go.JPG

Brückentyp: Rohrdurchlass Durchlaß Durchmesser: k.A.
Lichte Breite [m]: 0
Lichte Höhe [m]: 0 Brückenlänge [m]: (Fuß 15, Verro
Bermen-Anzahl: keine
Bermenform: keine
Bermen-Neigung: keine Bermen-Breite [m]: keine
Bermen-Verfügbar: keine keine

Bedeutung im Habitatverbund: mittel
Verkehrsdichte: mittel
Brückenindex: 0
Durchlass-Tauglichkeit: ungeeignet

Geschwindigkeitsbegrenzung	<input type="checkbox"/>	Bermen an Ufer anbinden	<input type="checkbox"/>
Trockenröhre einbringen	<input checked="" type="checkbox"/>	Wiesenzufahrten verlegen	<input type="checkbox"/>
		Komplexmaßnahmen notwendig	<input type="checkbox"/>
