Einschätzung von Durchlass-Bauwerken und Gefährdung des Fischotters

Aufnahme Nummer: 2048-014 Aufnahme-Datum: 15.04.2010

Gewässername: k.A.
Lage: Washow
Straße: K 30
Kreisstraße
Totfunde: 0

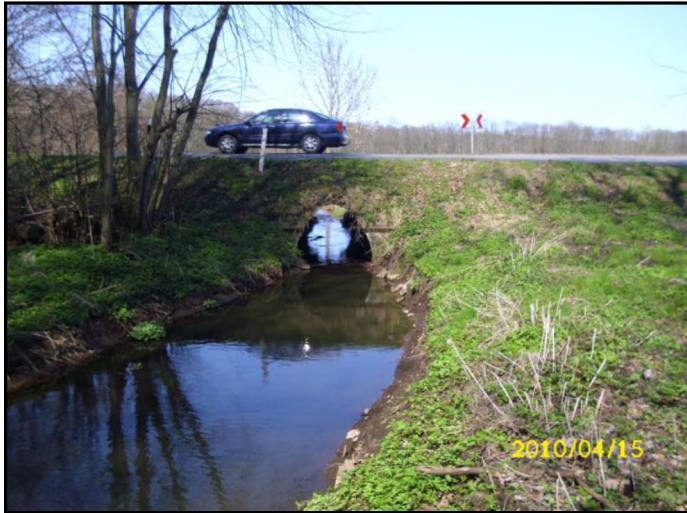
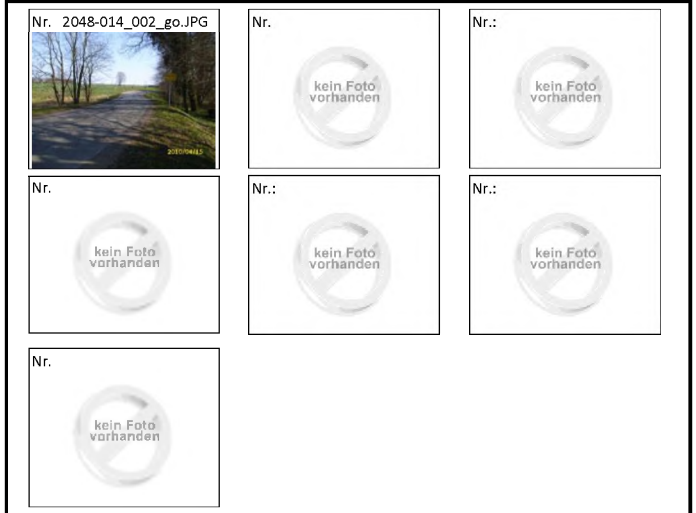
Nr.: 2048-014_001_go.JPG

Brückentyp: Maulprofil Durchlaß Durchmesser: k.A.

Lichte Breite [m]: 1,8
Lichte Höhe [m]: 1,5 Brückenlänge [m]: 11

Bedeutung im Habitatverbund: sehr hoch
Verkehrsdichte: mittel
Brückenindex: 0,245
Durchlass-Tauglichkeit: bedingt geeignet
