Einschätzung von Durchlass-Bauwerken und Gefährdung des Fischotters

Aufnahme Nummer: 2048-015 Aufnahme-Datum: 15.04.2010

Gewässername: Pulower Bach
Lage: Pulow
Straße: K 31
Kreisstraße
Todfunde: 0

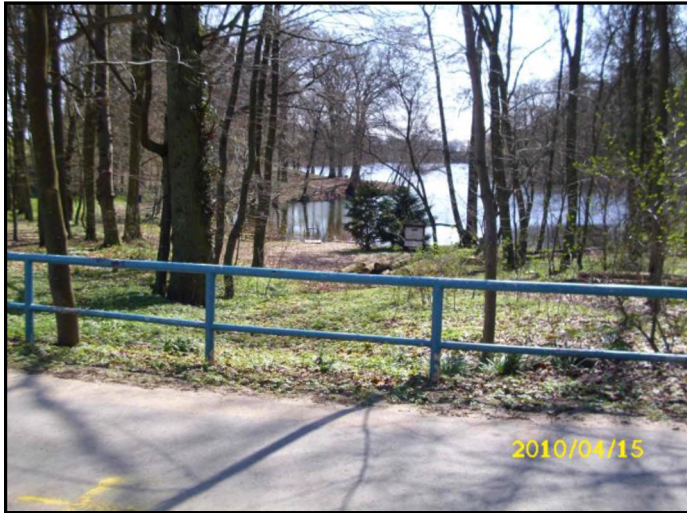
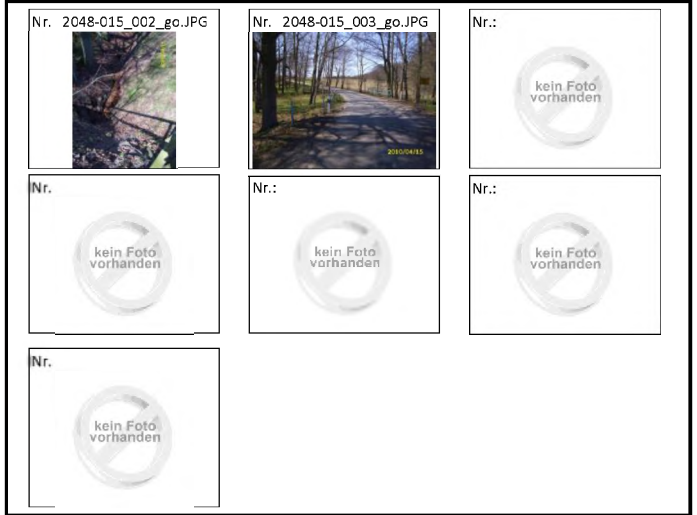
Nr.: 2048-015_001_go.JPG

Störfaktoren: Wehr/Stau , Durchlass vollständig geflutet , Böschung ungünstig für wandernde Tiere (zum Gewässer steiler und tiefer als Böschung zur Straße).

Verrohrt , Parallelweg, der Otter aus dem Wasser und damit auf die Böschung und dichter an die Straße führt.

sonstige Störfaktoren: Straßengraben offen mit Gewässer verbunden (in 1 oder mehr Richtungen). Gefahr, dass Otter diese Rinnen hochwandern und dann am Ende auf die Straße laufen.

Bedeutung im Habitatverbund: mittel
Verkehrsdichte: gering
Brückenindex: 0
Durchlass-Tauglichkeit: ungeeignet

Trennung Wehr Durchlass	<input type="checkbox"/>	keine notwendig	<input type="checkbox"/>
Installation oberhalb Wehr	<input type="checkbox"/>	Markierstruktur Steinsch	<input type="checkbox"/>
Installation unterhalb Wehr	<input type="checkbox"/>	Markierstruktur Ufersubstrat	<input type="checkbox"/>
Entfernung Rechen	<input type="checkbox"/>	Markierstruktur Laufbohle fest	<input type="checkbox"/>
Entfernung sonstige Hindernisse	<input type="checkbox"/>	Markierstruktur Laufbohle schwimmend	<input type="checkbox"/>
Kastendurchlass/Maul eins. Berme	<input type="checkbox"/>	Markierstruktur Podest	<input type="checkbox"/>
Kastendurchlass/Maul beids. Berme	<input type="checkbox"/>	Verrohrung öffnen	<input type="checkbox"/>
Markierstruktur einseitig	<input type="checkbox"/>	Leit-/Schutzzäune notwendig	<input checked="" type="checkbox"/>
Markierstruktur beidseitig	<input type="checkbox"/>	Leitstrukturen/ -senken einrichten	<input checked="" type="checkbox"/>

Geschwindigkeitsbegrenzung	<input type="checkbox"/>	Bermen an Ufer anbinden	<input type="checkbox"/>
Trockenröhre einbringen	<input checked="" type="checkbox"/>	Wiesenzufahrten verlegen	<input type="checkbox"/>
		Komplexmaßnahmen notwendig	<input type="checkbox"/>
