Einschätzung von Durchlass-Bauwerken und Gefährdung des Fischotters

Aufnahme Nummer: 2049-015 Aufnahme-Datum: 10.06.2010

Gewässername: k.A.
Lage: südl Krienke
Straße: K 34
Kreisstraße
Todfunde: 0

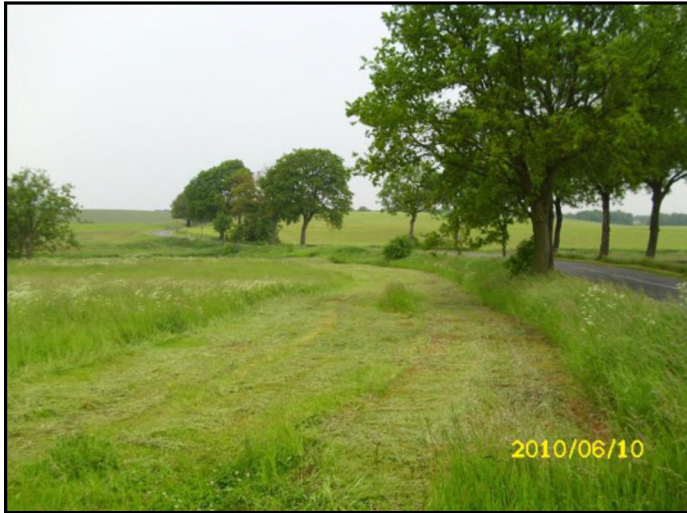
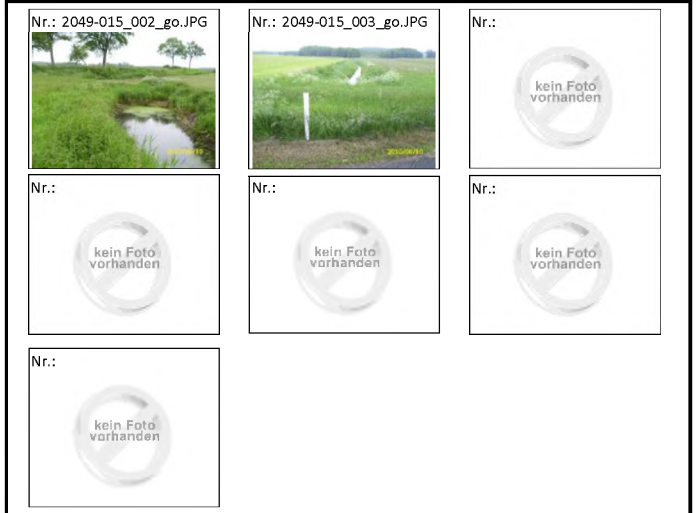
Nr.: 2049-015_001_go.JPG

Störfaktoren: Wehr/Stau , Durchlass vollständig geflutet , Ungünstiges 'Länge zu Durchmesser'-Verhältnis

Knick im Gewässerverlauf. Gefahr, dass Otter den kürzesten Weg wählen , Zufahrt Wiese/Feld, der Otter aus dem Wasser und damit auf die Böschung und dichter an die Straße führt.

Bedeutung im Habitatverbund: mittel
Verkehrsdichte: mittel
Brückenindex: 0
Durchlass-Tauglichkeit: ungeeignet

Geschwindigkeitsbegrenzung	<input type="checkbox"/>	Bermen an Ufer anbinden	<input type="checkbox"/>
Trockenröhre einbringen	<input checked="" type="checkbox"/>	Wiesenzufahrten verlegen	<input type="checkbox"/>
		Komplexmaßnahmen notwendig	<input type="checkbox"/>
