Einschätzung von Durchlass-Bauwerken und Gefährdung des Fischotters

Aufnahme Nummer: 2050-005 Aufnahme-Datum: 09.06.2010

Gewässername: Soldatengraben
Lage: L266 aoder Schmollensee Bahn
Straße: k.A.
Gleisanlage
Todfunde: 0

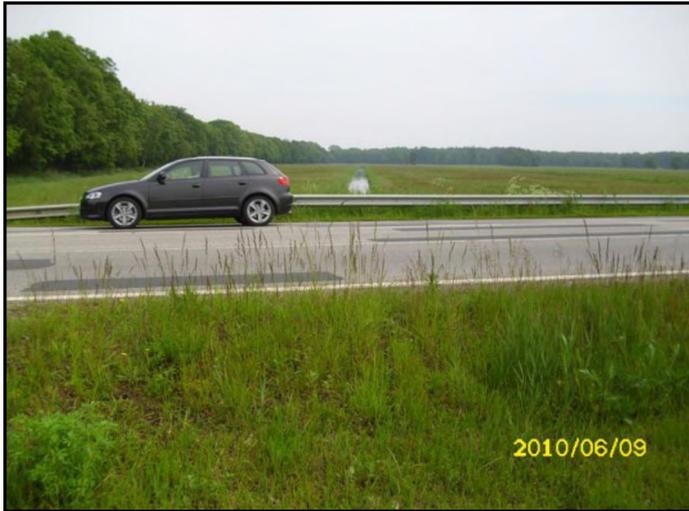
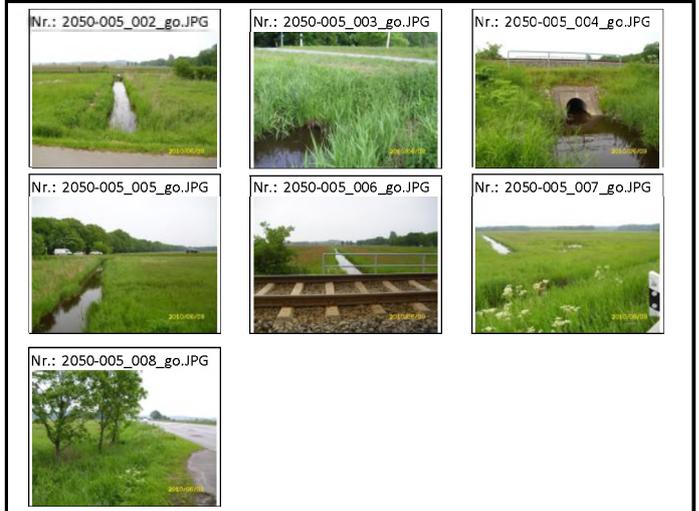
Nr.: 2050-005_001_go.JPG

Störfaktoren: Flutungsgefahr , Ungünstiges 'Länge zu Durchmesser'-Verhältnis

Uferlinie verengt oder wird vom Bauwerk unterbrochen

Brückentyp: Rohrdurchlass Durchlaß Durchmesser: k.A.

Lichte Breite [m]: 0,9
Lichte Höhe [m]: 0,5 Brückenlänge [m]: 7

Bedeutung im Habitatverbund: sehr hoch
Verkehrsdichte: gering
Brückenindex: 0,064
Durchlass-Tauglichkeit: ungeeignet

Geschwindigkeitsbegrenzung	<input type="checkbox"/>	Bermen an Ufer anbinden	<input type="checkbox"/>
Trockenröhre einbringen	<input checked="" type="checkbox"/>	Wiesenzufahrten verlegen	<input type="checkbox"/>
		Komplexmaßnahmen notwendig	<input type="checkbox"/>
