# Einschätzung von Durchlass-Bauwerken und Gefährdung des Fischotters

Aufnahme Nummer: 2050-024

Aufnahme-Datum: 09.06.2010

Gewässername: k.A.  
Lage: labömitz  
Straße: K 39  
Kreisstraße  
Todfunde: 0

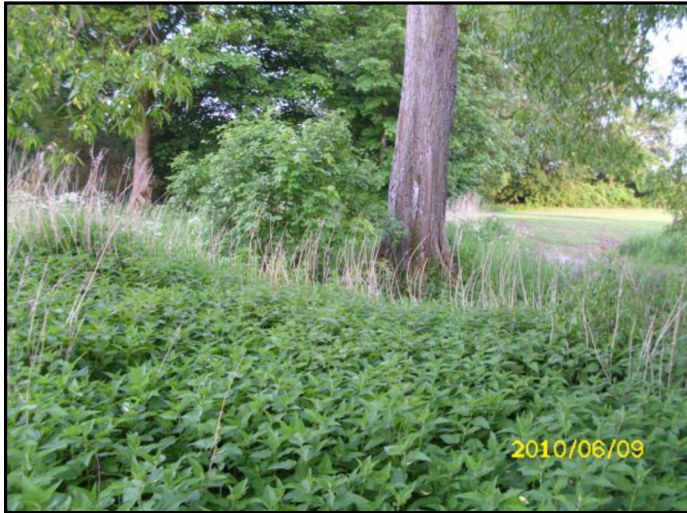
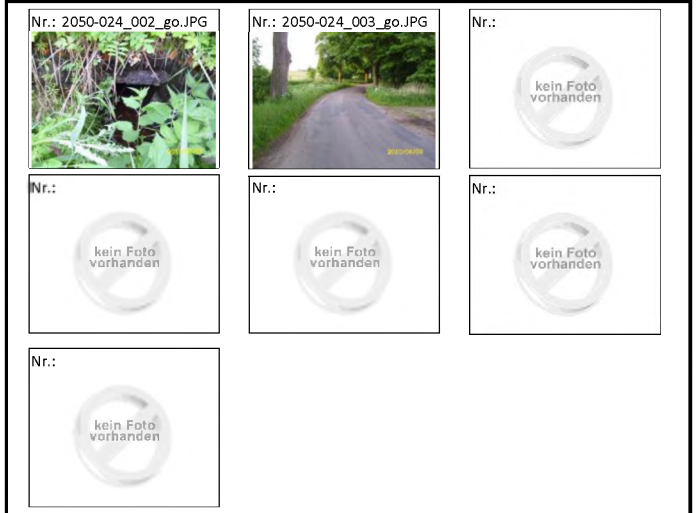
Nr.: 2050-024\_001\_go.JPG

Störfaktoren: Flutungsgefahr , Böschung ungünstig für wandernde Tiere (zum Gewässer steiler und tiefer als Böschung zur Straße).

Knick im Gewässerverlauf. Gefahr, dass Otter den kürzesten Weg wählen , Zufahrt Wiese/Feld, der Otter aus dem Wasser und damit auf die Böschung und dichter an die Straße führt.

Brückentyp: Kastendurchlass

Lichte Breite [m]: 0,4  
Lichte Höhe [m]: 0,4

Bedeutung im Habitatverbund: gering  
Verkehrsdichte: mittel  
Brückenindex: 0,023  
Durchlass-Tauglichkeit: ungeeignet

Geschwindigkeitsbegrenzung	<input type="checkbox"/>	Bermen an Ufer anbinden	<input type="checkbox"/>
Trockenröhre einbringen	<input checked="" type="checkbox"/>	Wiesenzufahrten verlegen	<input type="checkbox"/>
		Komplexmaßnahmen notwendig	<input type="checkbox"/>
