Einschätzung von Durchlass-Bauwerken und Gefährdung des Fischotters

Aufnahme Nummer: 2130-001 Aufnahme-Datum: 17.03.2011

Gewässername: k.A.
Lage: westl. Selmsdorf
Straße: B 104
Bundesstraße
Totfunde: 0

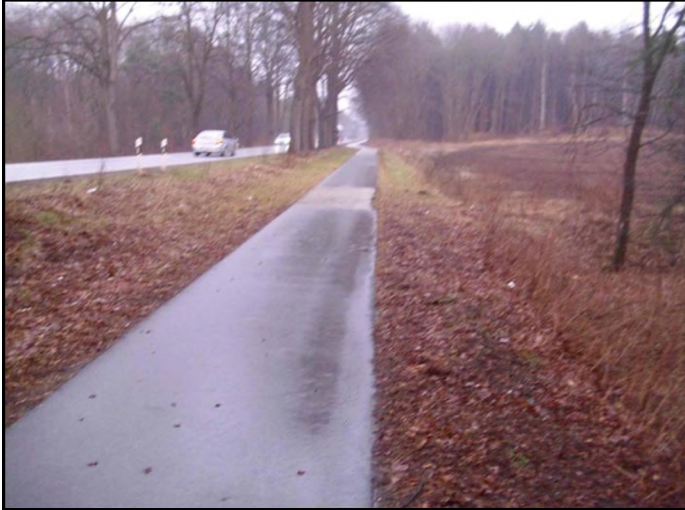
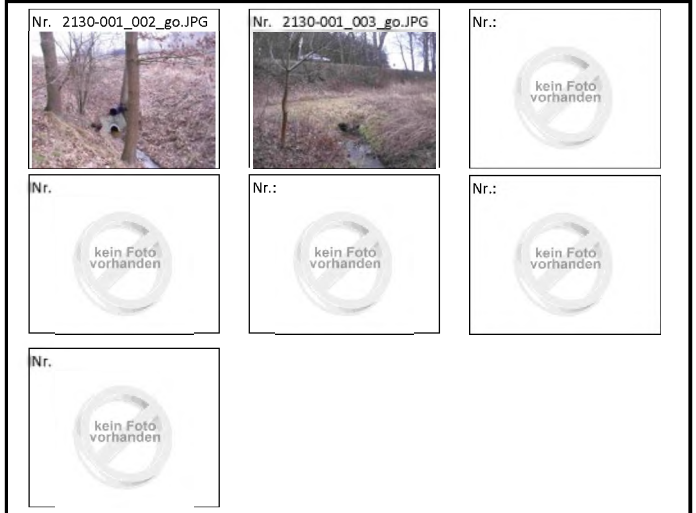
Nr.: 2130-001_001_go.JPG

Brückentyp: Rohrdurchlass Durchlaß Durchmesser: k.A.

Lichte Breite [m]: 0
Lichte Höhe [m]: 0 Brückenlänge [m]: (Fuß 16, Verro

Bedeutung im Habitatverbund: gering
Verkehrsdichte: hoch
Brückenindex: 0
Durchlass-Tauglichkeit: ungeeignet

Geschwindigkeitsbegrenzung	<input type="checkbox"/>	Bermen an Ufer anbinden	<input type="checkbox"/>
Trockenröhre einbringen	<input checked="" type="checkbox"/>	Wiesenzufahrten verlegen	<input type="checkbox"/>
		Komplexmaßnahmen notwendig	<input type="checkbox"/>
