Einschätzung von Durchlass-Bauwerken und Gefährdung des Fischotters

Aufnahme Nummer: 2130-012

Aufnahme-Datum: 06.04.2011

Gewässername: k.A.
Lage: Groß und Klein Neuleben
Straße: k.A.
sonstige Straße
Totfunde: 0

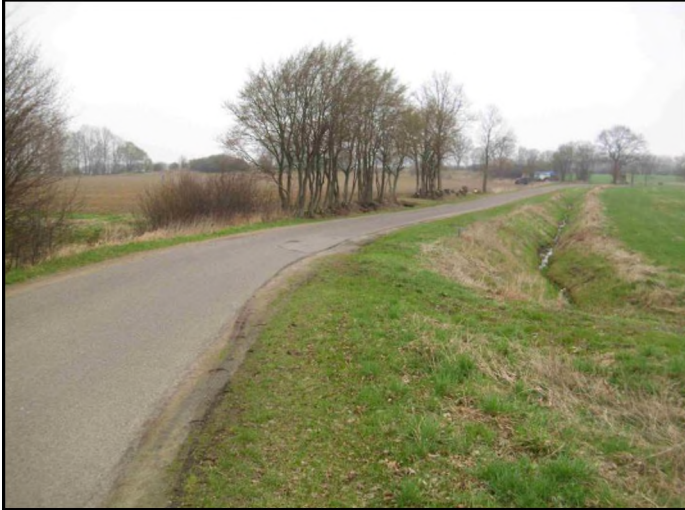
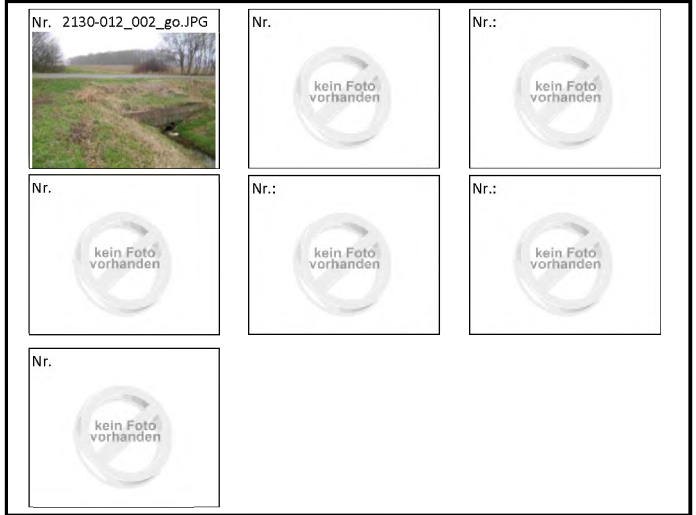
Nr.: 2130-012_001_go.JPG

Störfaktoren: Flutungsgefahr , Böschung ungünstig für wandernde Tiere (zum Gewässer steiler und tiefer als Böschung zur Straße).
Ungünstiges 'Länge zu Durchmesser'-Verhältnis , Zufahrt Wiese/Feld, der Otter aus dem Wasser und damit auf die Böschung und dichter an die Straße führt.

sonstige Störfaktoren: Straßengraben offen mit Gewässer verbunden (in 1 oder mehr Richtungen). Gefahr, dass Otter diese Rinnen hochwandern und dann am Ende auf die Straße laufen.

Brückentyp: Rohrdurchlass
Durchlaß Durchmesser: k.A.
Lichte Breite [m]: 0,8
Lichte Höhe [m]: 0,3
Brückenlänge [m]: 17
Bermen-Anzahl: keine
Bermenform: keine
Bermen-Neigung: keine
Bermen-Breite [m]: keine
keine
Bermen-Verfügbar: keine
keine

Bedeutung im Habitatverbund: mittel
Verkehrsdichte: mittel
Brückenindex: 0,014
Durchlass-Tauglichkeit: ungeeignet

Geschwindigkeitsbegrenzung	<input type="checkbox"/>	Bermen an Ufer anbinden	<input type="checkbox"/>
Trockenröhre einbringen	<input checked="" type="checkbox"/>	Wiesenzufahrten verlegen	<input type="checkbox"/>
		Komplexmaßnahmen notwendig	<input type="checkbox"/>
