Einschätzung von Durchlass-Bauwerken und Gefährdung des Fischotters

Aufnahme Nummer: 2131-022 Aufnahme-Datum: 17.03.2011

Gewässername: Liebeck
Lage: westl. Rottensdorf
Straße: B 104
Bundesstraße
Totfunde: 0

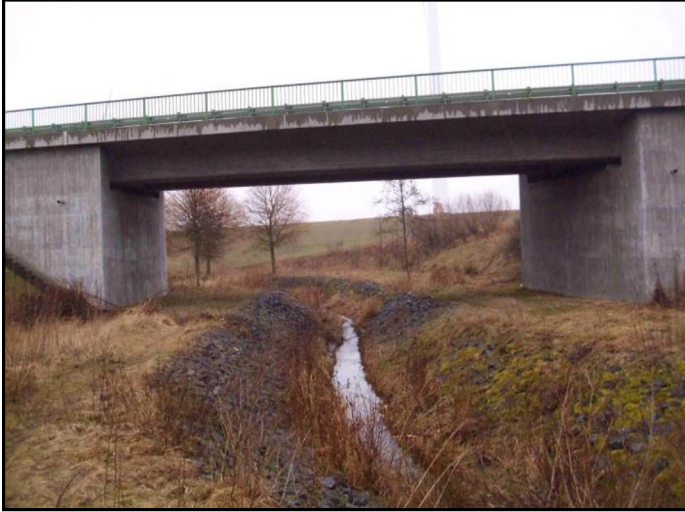
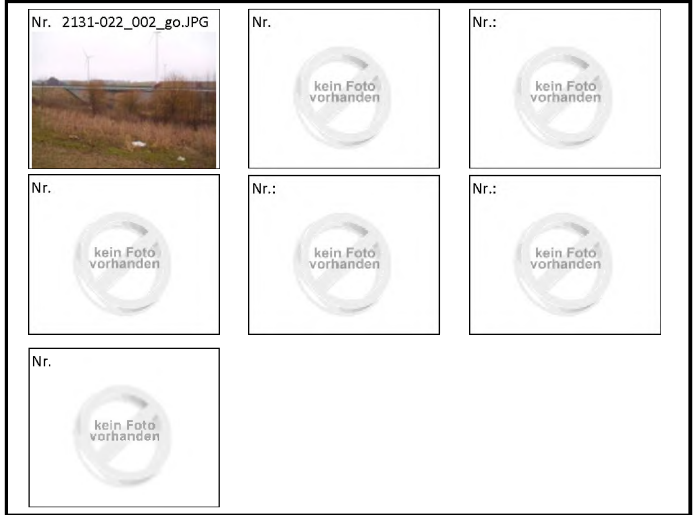
Nr.: 2131-022_001_go.JPG

Brückentyp: Kastenbrücke Durchlaß Durchmesser: k.A.
Lichte Breite [m]: 18
Lichte Höhe [m]: 3 Brückenlänge [m]: 11
Bermen-Anzahl: beidseitig
Bermenform: DU Bruchstein
Bermen-Neigung: 31-45° Bermen-Breite [m]: 8
31-45° 8
Bermen-Verfügbar: ständig trocken
ständig trocken

Bedeutung im Habitatverbund: mittel
Verkehrsdichte: hoch
Brückenindex: 4,909
Durchlass-Tauglichkeit: gut geeignet

Trennung Wehr Durchlass	<input type="checkbox"/>	keine notwendig	<input checked="" type="checkbox"/>
Installation oberhalb Wehr	<input type="checkbox"/>	Markierstruktur Steinsch	<input type="checkbox"/>
Installation unterhalb Wehr	<input type="checkbox"/>	Markierstruktur Ufersubstrat	<input type="checkbox"/>
Entfernung Rechen	<input type="checkbox"/>	Markierstruktur Laufbohle fest	<input type="checkbox"/>
Entfernung sonstige Hindernisse	<input type="checkbox"/>	Markierstruktur Laufbohle schwimmend	<input type="checkbox"/>
Kastendurchlass/Maul eins. Berme	<input type="checkbox"/>	Markierstruktur Podest	<input type="checkbox"/>
Kastendurchlass/Maul beids. Berme	<input checked="" type="checkbox"/>	Verrohrung öffnen	<input type="checkbox"/>
Markierstruktur einseitig	<input type="checkbox"/>	Leit-/Schutzzäune notwendig	<input type="checkbox"/>
Markierstruktur beidseitig	<input type="checkbox"/>	Leitstrukturen/-senken einrichten	<input type="checkbox"/>
