# Einschätzung von Durchlass-Bauwerken und Gefährdung des Fischotters

Aufnahme Nummer: 2131-025 Aufnahme-Datum: 17.03.2011

Gewässername: k.A.  
Lage: südwestl Sabow  
Straße: A 20  
Autobahn  
Todfunde: 0

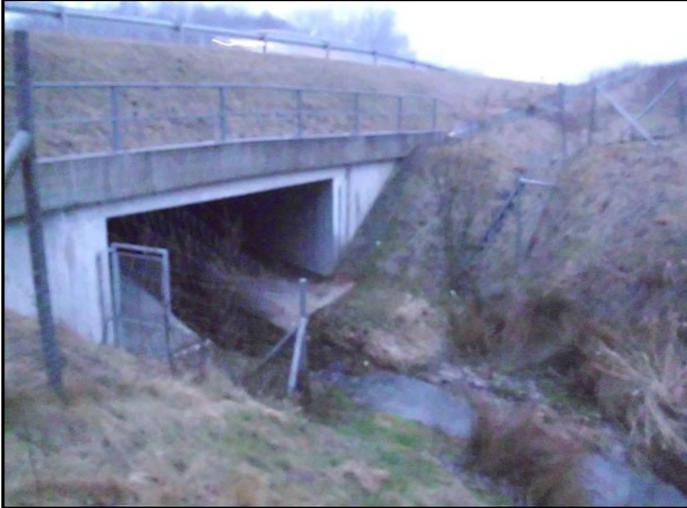
Nr.: 2131-025\_001\_go.JPG

Störfaktoren: Ungünstiges 'Länge zu Durchmesser'-Verhältnis , Turbulenzen oder Turbulenzengefahr nach Regen usw. , Berme zu tief Zaun /Tor undicht

Brückentyp: Kastendurchlass Durchlaß Durchmesser: k.A.

Lichte Breite [m]: 6  
Lichte Höhe [m]: 2 Brückenlänge [m]: 45  
Bermen-Anzahl: beidseitig  
Bermenform: DU Beton  
DU Beton  
Bermen-Neigung: 16-30° Bermen-Breite [m]: 2,1  
16-30° 2,4  
Bermen-Verfügbar: bei extremen Hochwa  
bei extremen Hochwa

| Kastendurchlass/Maul beids. Berme | <input checked="" type="checkbox"/> | Verrohrung öffnen | <input type="checkbox"/> |
