Einschätzung von Durchlass-Bauwerken und Gefährdung des Fischotters

Aufnahme Nummer: 2132-006 Aufnahme-Datum: 17.03.2011

Gewässername: k.A.
Lage: Göstorf Forstamt
Straße: B 105
Bundesstraße
Todfunde: 1

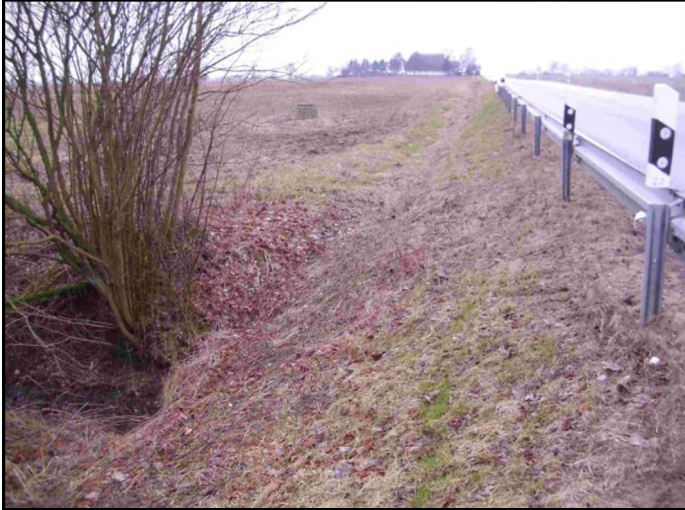
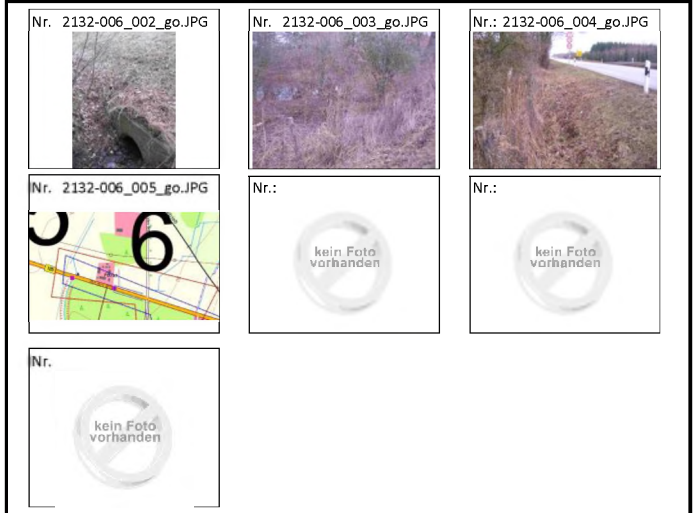
Nr.: 2132-006_001_go.JPG

Störfaktoren: Verrohrt, Straßengraben offen mit Gewässer verbunden (in 1 oder mehr Richtungen). Gefahr, dass Otter diese Rinnen hochwandern und dann am Ende auf die Straße laufen.

Knick im Gewässerverlauf. Gefahr, dass Otter den kürzesten Weg wählen

Brückentyp: Rohrdurchlass Durchlaß Durchmesser: k.A.

Bedeutung im Habitatverbund: mittel
Verkehrsdichte: hoch
Brückenindex: 0
Durchlass-Tauglichkeit: ungeeignet

Priorität Festlegung: oberste Priorität
