Einschätzung von Durchlass-Bauwerken und Gefährdung des Fischotters

Aufnahme Nummer: 2132-019 Aufnahme-Datum: 14.03.2011

Gewässername: k.A.
Lage: Wölschendorf
Straße: A 20
Autobahn
Todfunde: 0

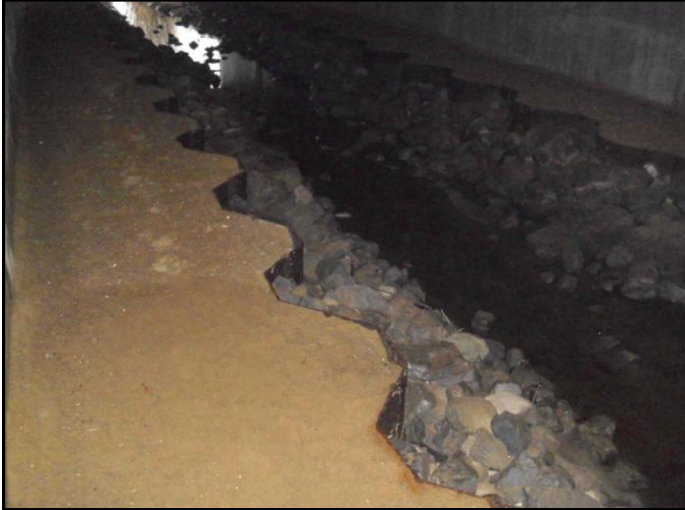
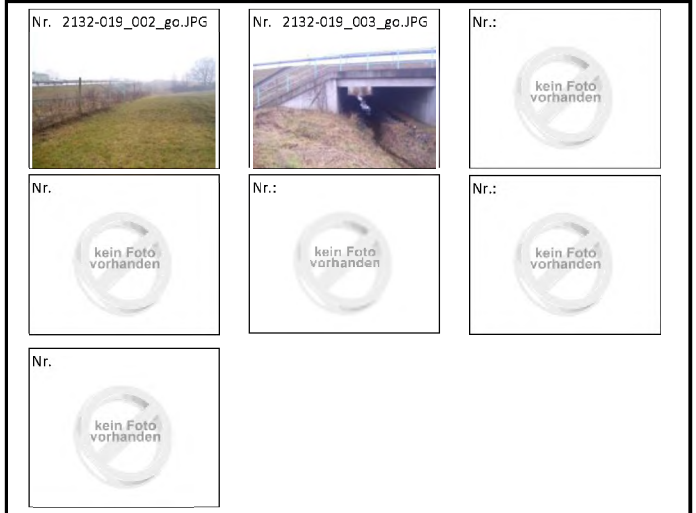
Nr.: 2132-019_001_go.JPG

Brückentyp: Kastenbrücke Durchlaß Durchmesser: k.A.

Lichte Breite [m]: 5,5
Lichte Höhe [m]: 3 Brückenlänge [m]: 37

Bermen-Anzahl: beidseitig
Bermenform: DU natur
DU natur

Bermen-Neigung: 31-45° Bermen-Breite [m]: 2
31-45° 2

Bermen-Verfügbar: ständig trocken
ständig trocken

Bedeutung im Habitatverbund: mittel
Verkehrsdichte: hoch
Brückenindex: 0,446
Durchlass-Tauglichkeit: gut geeignet

Trennung Wehr Durchlass	<input type="checkbox"/>	keine notwendig	<input type="checkbox"/>
Installation oberhalb Wehr	<input type="checkbox"/>	Markierstruktur Steinsch	<input type="checkbox"/>
Installation unterhalb Wehr	<input type="checkbox"/>	Markierstruktur Ufersubstrat	<input checked="" type="checkbox"/>
Entfernung Rechen	<input type="checkbox"/>	Markierstruktur Laufbohle fest	<input type="checkbox"/>
Entfernung sonstige Hindernisse	<input type="checkbox"/>	Markierstruktur Laufbohle schwimmend	<input type="checkbox"/>
Kastendurchlass/Maul eins. Berme	<input type="checkbox"/>	Markierstruktur Podest	<input type="checkbox"/>
Kastendurchlass/Maul beids. Berme	<input checked="" type="checkbox"/>	Verrohrung öffnen	<input type="checkbox"/>
Markierstruktur einseitig	<input type="checkbox"/>	Leit-/Schutzzäune notwendig	<input type="checkbox"/>
Markierstruktur beidseitig	<input type="checkbox"/>	Leitstrukturen/ -senken einrichten	<input type="checkbox"/>
