# Einschätzung von Durchlass-Bauwerken und Gefährdung des Fischotters

Aufnahme Nummer: 2133-004

Aufnahme-Datum: 14.02.2011

Gewässername: k.A.  
Lage: Groß Krankow  
Straße: L 012  
Landesstraße  
Totfunde: 0

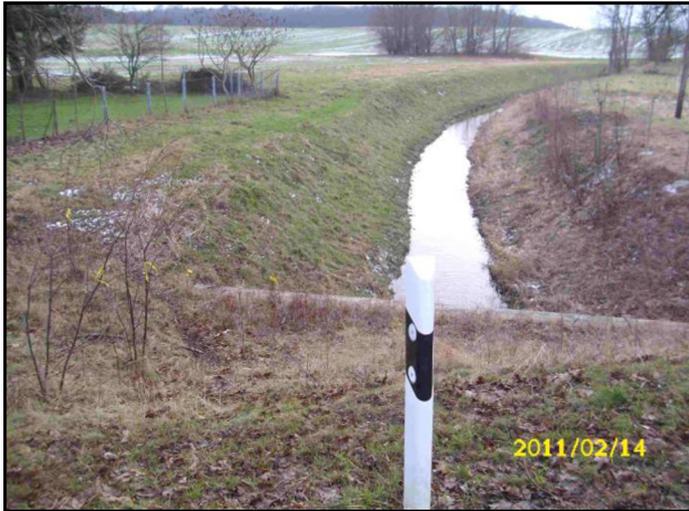
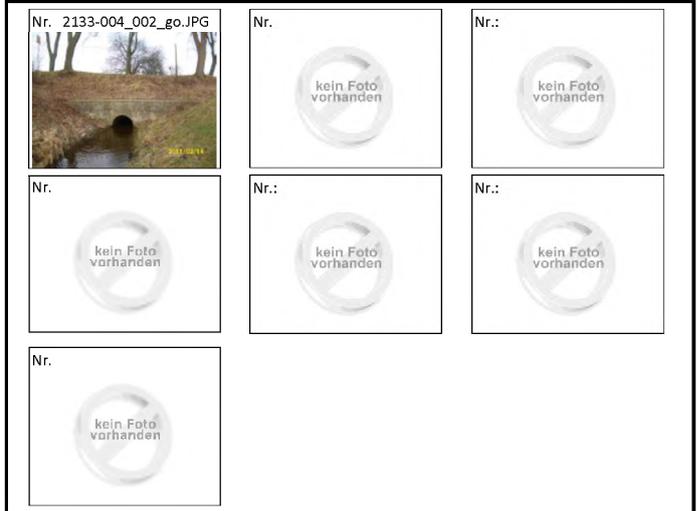
Nr.: 2133-004\_001\_go.JPG

Störfaktoren: Böschung ungünstig für wandernde Tiere (zum Gewässer steiler und tiefer als Böschung zur Straße), Ungünstiges "Länge zu Durchmesser"-Verhältnis

Turbulenzen oder Turbulenzengefahr nach Regen usw.

Brückentyp: Rohrdurchlass  
Durchlaß Durchmesser: k.A.  
Lichte Breite [m]: 1,2  
Lichte Höhe [m]: 0,6  
Brückenlänge [m]: 16  
Bermen-Anzahl: keine  
Bermenform: keine  
Bermen-Neigung: keine  
Bermen-Breite [m]: keine  
keine  
Bermen-Verfügbar: keine  
keine

Bedeutung im Habitatverbund: sehr hoch  
Verkehrsdichte: mittel  
Brückenindex: 0,045  
Durchlass-Tauglichkeit: ungeeignet

Trennung Wehr Durchlass	<input type="checkbox"/>	keine notwendig	<input type="checkbox"/>
Installation oberhalb Wehr	<input type="checkbox"/>	Markierstruktur Steinsch	<input type="checkbox"/>
Installation unterhalb Wehr	<input type="checkbox"/>	Markierstruktur Ufersubstrat	<input type="checkbox"/>
Entfernung Rechen	<input type="checkbox"/>	Markierstruktur Laufbohle fest	<input type="checkbox"/>
Entfernung sonstige Hindernisse	<input type="checkbox"/>	Markierstruktur Laufbohle schwimmend	<input type="checkbox"/>
Kastendurchlass/Maul eins. Berme	<input type="checkbox"/>	Markierstruktur Podest	<input type="checkbox"/>
Kastendurchlass/Maul beids. Berme	<input checked="" type="checkbox"/>	Verrohrung öffnen	<input type="checkbox"/>
Markierstruktur einseitig	<input type="checkbox"/>	Leit-/Schutzzäune notwendig	<input type="checkbox"/>
Markierstruktur beidseitig	<input type="checkbox"/>	Leitstrukturen/ -senken einrichten	<input checked="" type="checkbox"/>

Geschwindigkeitsbegrenzung	<input type="checkbox"/>	Bermen an Ufer anbinden	<input type="checkbox"/>
Trockenröhre einbringen	<input checked="" type="checkbox"/>	Wiesenzufahrten verlegen	<input type="checkbox"/>
		Komplexmaßnahmen notwendig	<input type="checkbox"/>
