Einschätzung von Durchlass-Bauwerken und Gefährdung des Fischotters

Aufnahme Nummer: 2133-015 Aufnahme-Datum: 15.03.2011

Gewässername: k.A.
Lage: Grevesmühlen Degtow
Straße: k.A.
Gleisanlage
Totfunde: 0

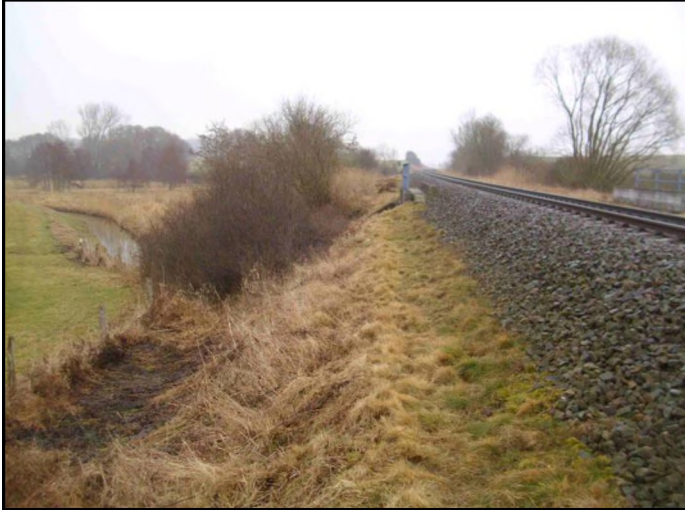
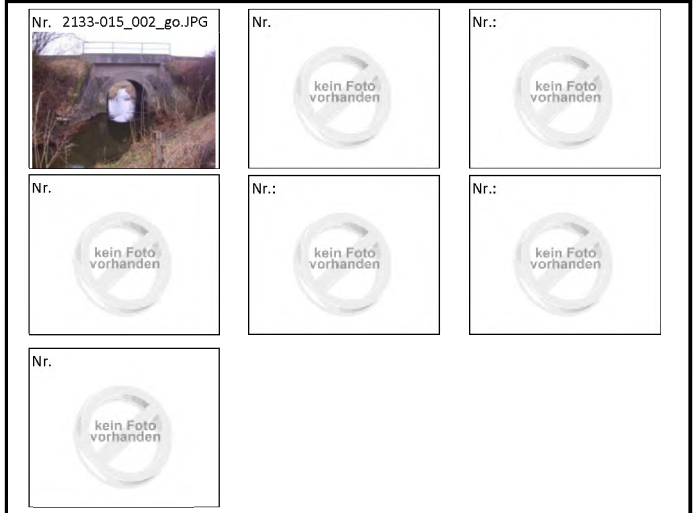
Nr.: 2133-015_001_go.JPG

sonstige Störfaktoren: Bermen fehlen

Brückentyp: Bogenbrücke Durchlaß Durchmesser: k.A.

Lichte Breite [m]: 3,3
Lichte Höhe [m]: 2,5 Brückenlänge [m]: 6

Bermen-Anzahl: keine
Bermenform: keine
keine

Bedeutung im Habitatverbund: sehr hoch
Verkehrsdichte: gering
Brückenindex: 1,375
Durchlass-Tauglichkeit: ungeeignet
