# Einschätzung von Durchlass-Bauwerken und Gefährdung des Fischotters

Aufnahme Nummer: 2133-021 Aufnahme-Datum: 15.03.2011

Gewässername: k.A.  
Lage: Naschendorf  
Straße: K 20  
Kreisstraße  
Todfunde: 0

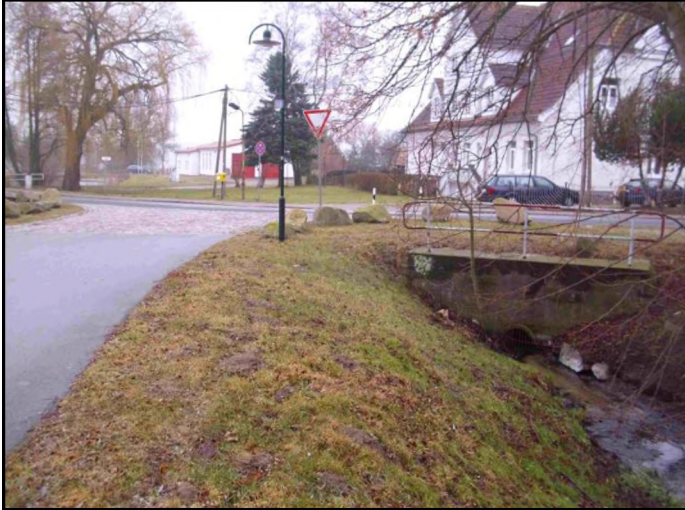
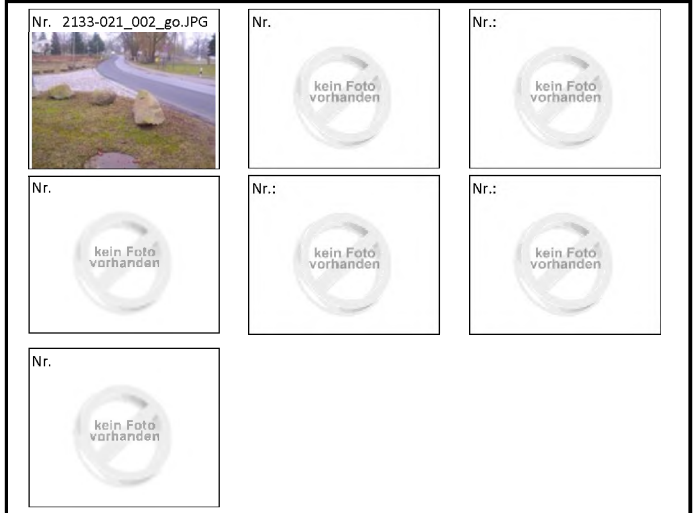
Nr.: 2133-021\_001\_go.JPG

Störfaktoren: Verrohrt , Böschung ungünstig für wandernde Tiere (zum Gewässer steiler und tiefer als Böschung zur Straße).

Knick im Gewässerverlauf. Gefahr, dass Otter den kürzesten Weg wählen

**Priorität Festlegung: hoch**

Trennung Wehr Durchlass	<input type="checkbox"/>	keine notwendig	<input checked="" type="checkbox"/>
Installation oberhalb Wehr	<input type="checkbox"/>	Markierstruktur Steinsch	<input type="checkbox"/>
Installation unterhalb Wehr	<input type="checkbox"/>	Markierstruktur Ufersubstrat	<input type="checkbox"/>
Entfernung Rechen	<input type="checkbox"/>	Markierstruktur Laufbohle fest	<input type="checkbox"/>
Entfernung sonstige Hindernisse	<input type="checkbox"/>	Markierstruktur Laufbohle schwimmend	<input type="checkbox"/>
Kastendurchlass/Maul eins. Berme	<input checked="" type="checkbox"/>	Markierstruktur Podest	<input type="checkbox"/>
Kastendurchlass/Maul beids. Berme	<input type="checkbox"/>	Verrohrung öffnen	<input checked="" type="checkbox"/>
Markierstruktur einseitig	<input type="checkbox"/>	Leit-/Schutzzäune notwendig	<input type="checkbox"/>
Markierstruktur beidseitig	<input type="checkbox"/>	Leitstrukturen/ -senken einrichten	<input type="checkbox"/>
