Einschätzung von Durchlass-Bauwerken und Gefährdung des Fischotters

Aufnahme Nummer: 2134-009 Aufnahme-Datum: 28.10.2010

Gewässername: Mühlengrub?
Lage: Wismar Zentrum Mühlenbach -Bohrstraße
Straße: Bohr-Str.
sonstige Straße
Todfunde: 0

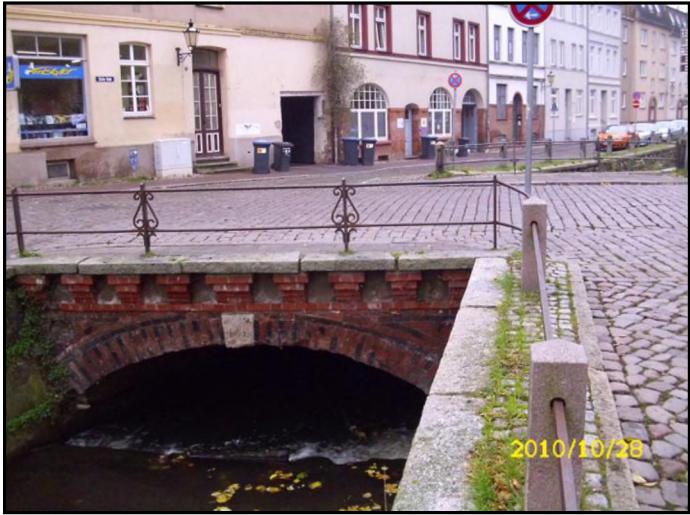
Nr.: 2134-009_001_go.JPG

sonstige Störfaktoren: Wehr/Stau (gering) Bermen fehlen

Brückentyp: Bogenbrücke Durchlaß Durchmesser: k.A.

Lichte Breite [m]: 4,5
Lichte Höhe [m]: 1,2 Brückenlänge [m]: 11
Bermen-Anzahl: keine
Bermenform: keine
keine
Bermen-Neigung: keine Bermen-Breite [m]: keine
keine
Bermen-Verfügbar: keine keine
keine

Kanal hat einzelne Ausstiegsstellen, die u.a. von Enten genutzt werden. Solche Stellen sind auch wichtig, wenn Otterfären mit Jungtieren diesen Kanal nutzen, um die Stadt zu durchkreuzen. Die ökologische Dgk der Stadt kann mit einzelnen weiteren Ausstiegstellen (Inseln), verteilt über dem langsam fließenden Kanal, relativ einfach verbessert werden. In der Stadt ist (insbesondere solange die Mühle nicht durchgängig ist) damit zu rechnen, dass Fischotter am Kanal entlang wandern. Auch für diese Tiere ist es wichtig, auf den Erhalt von Ein-/Ausstiegsstellen zu achten.
