# Einschätzung von Durchlass-Bauwerken und Gefährdung des Fischotters

Aufnahme Nummer: 2134-010 Aufnahme-Datum: 28.10.2010

Gewässername: Mühlengrub?  
Lage: Wismar Zentrum Mühlenbach - Hafen  
Straße: Am Hafen  
sonstige Straße  
Totfunde: 0

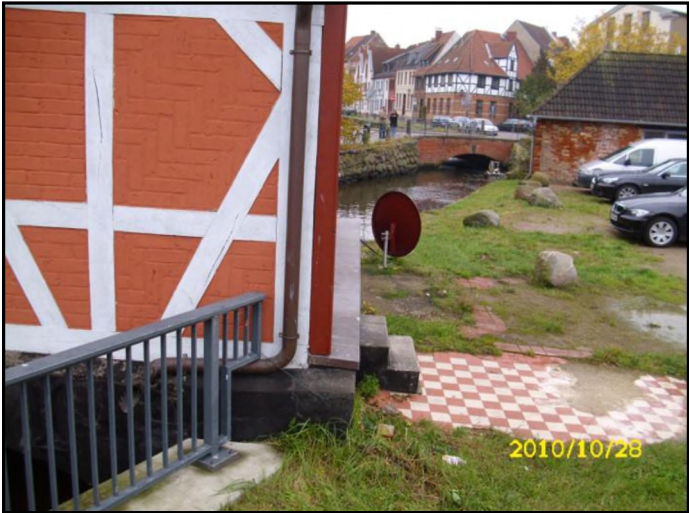
Nr.: 2134-010\_001\_go.JPG

Störfaktoren: Ungünstiges 'Länge zu Durchmesser'-Verhältnis , Bermen fehlen

Brückentyp: Kastenbrücke Durchlaß Durchmesser: k.A.

Lichte Breite [m]: 6  
Lichte Höhe [m]: 1,2 Brückenlänge [m]: 25  
Bermen-Anzahl: keine  
Bermenform: keine  
keine

Kanal m. Ausstiegsstellen,d.v.Enten genutzt werden.Nutzung auch v. Otterfähen m.Jungtieren,um d.Stadt zu durchkreuzen.Die ökolo.Dgk d.Stadt m. einzel.weiteren Austiegsstellen(Inseln),verteilt über d. Kanal,ist einfach zu verbessern.In d. Stadt ist(be sonders solange d.Mühle nicht durchgängig ist)damit zu rechnen,d.Fischotter a.Kanal entlang wandern. Für Tiere wichtig,d.Erhalt von Ein-/Ausstiegsstellen.

| Entfernung Rechen | <input type="checkbox"/> | Markierstruktur Laufbohle fest | <input checked="" type="checkbox"/> |
| Kastendurchlass/Maul beids. Berme | <input checked="" type="checkbox"/> | Verrohrung öffnen | <input type="checkbox"/> |
| | | Komplexmaßnahmen notwendig | <input checked="" type="checkbox"/> |
