Einschätzung von Durchlass-Bauwerken und Gefährdung des Fischotters

Aufnahme Nummer: 2134-011

Aufnahme-Datum: 28.10.2010

Gewässername: Köppernitzbach
Lage: Wismar West Lübsche Str.
Straße: Lübsche Str
sonstige Straße
Todfunde: 0

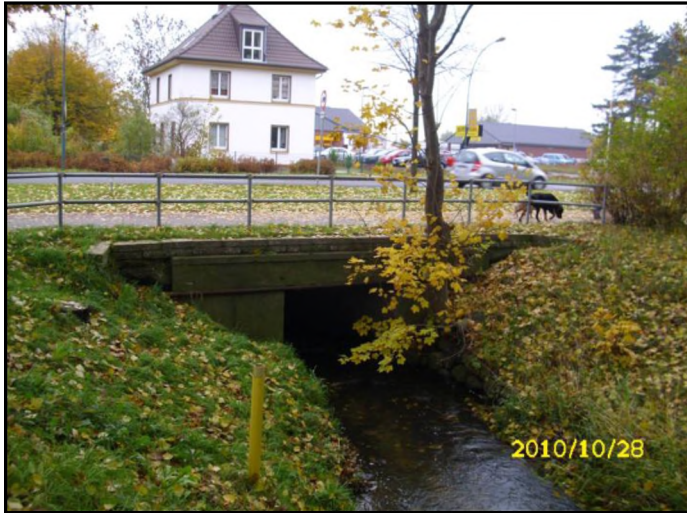
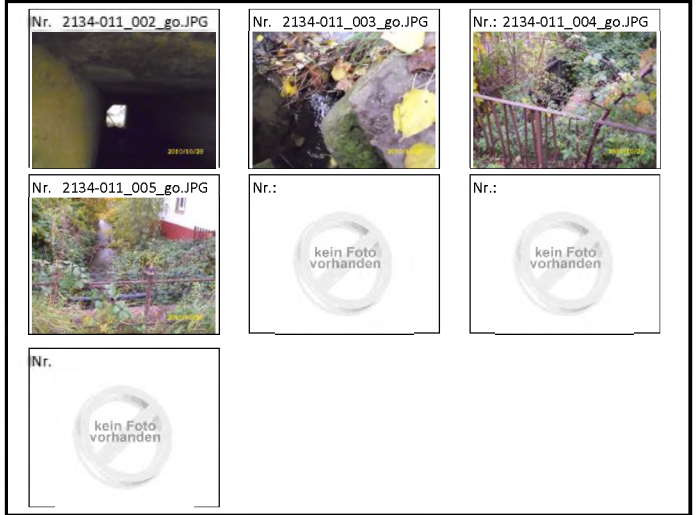
Nr.: 2134-011_001_go.JPG

Störfaktoren: Ungünstiges 'Länge zu Durchmesser'-Verhältnis , Bermen fehlen

Brückentyp: Kastenbrücke

Lichte Breite [m]: 2
Lichte Höhe [m]: 1,4

Bedeutung im Habitatverbund: sehr hoch
Verkehrsdichte: hoch
Brückenindex: 0,14
Durchlass-Tauglichkeit: ungeeignet

Geschwindigkeitsbegrenzung	<input type="checkbox"/>	Bermen an Ufer anbinden	<input checked="" type="checkbox"/>
Trockenröhre einbringen	<input type="checkbox"/>	Wiesenzufahrten verlegen	<input type="checkbox"/>
		Komplexmaßnahmen notwendig	<input type="checkbox"/>

Kanal hat einzelne Ausstiegsstellen, die u.a. von Enten genutzt werden. Solche Stellen sind auch wichtig, wenn Otterfähen mit Jungtieren diesen Kanal nutzen, um die Stadt zu durchkreuzen. Die ökologische Dgk der Stadt kann mit einzelnen weiteren Ausstiegsstellen (Inseln), verteilt über dem langsam fließenden Kanal, relativ einfach verbessert werden. In der Stadt ist (insbesondere solange die Mühle nicht durchgängig ist) damit zu rechnen, dass Fischotter am Kanal entlang wandern. Auch für diese Tiere ist es wichtig, auf den Erhalt von Ein-/Ausstiegsstellen zu achten.
