# Einschätzung von Durchlass-Bauwerken und Gefährdung des Fischotters

| Aufnahme Nummer: | 2134-015 | Aufnahme-Datum: | 28.10.2010 |

| Lage: | Klein Woltersdorf |

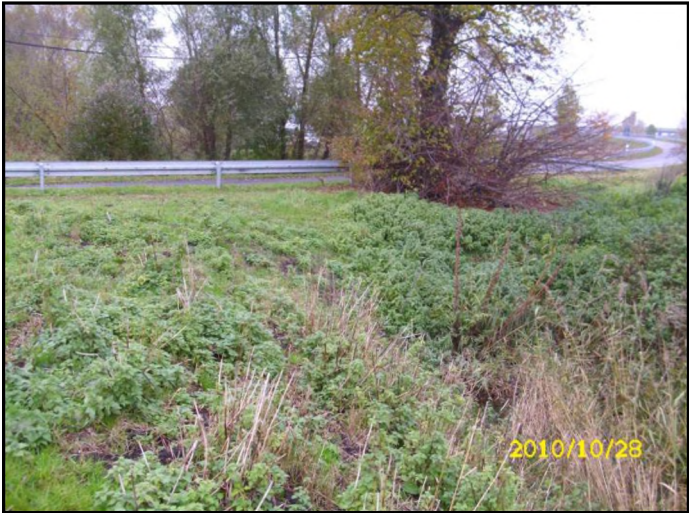
Nr.: 2134-015\_001\_go.JPG

| Störfaktoren: | Durchlass vollständig geflutet , Verrohrt |
| | Böschung ungünstig für wandernde Tiere (zum Gewässer steiler und tiefer als Böschung zur Straße). , Parallelweg, der Otter aus dem Wasser und damit auf die Böschung und dichter an die Straße führt. |

Durchlass vollständig geflutet?

Bedeutung im Habitatverbund: mittel  
Verkehrsdichte: mittel  
Brückenindex: 0  
Durchlass-Tauglichkeit: ungeeignet

| Kastendurchlass/Maul beids. Berme | <input checked="" type="checkbox"/> | Verrohrung öffnen | <input type="checkbox"/> |
| Trockenröhre einbringen | <input checked="" type="checkbox"/> | Wiesenzufahrten verlegen | <input type="checkbox"/> |
