# Einschätzung von Durchlass-Bauwerken und Gefährdung des Fischotters

Aufnahme Nummer: 2134-019 Aufnahme-Datum: 28.10.2010

Gewässername: Köppernitzbach  
Lage: westl. Groß Woltersdorf  
Straße: L 012  
Landesstraße  
Totfunde: 0

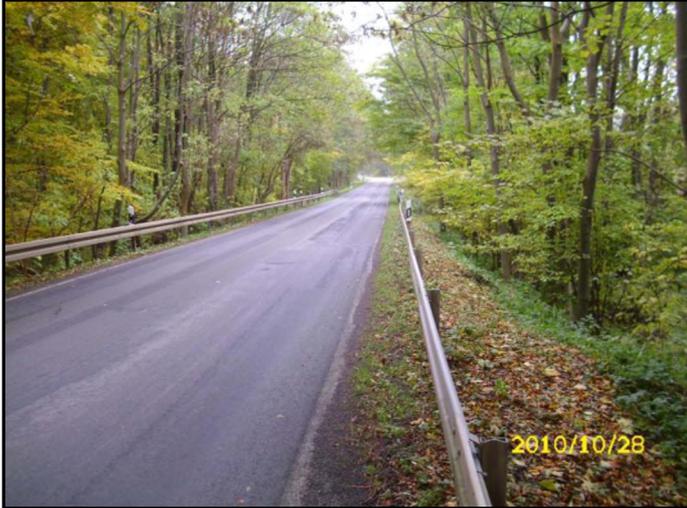
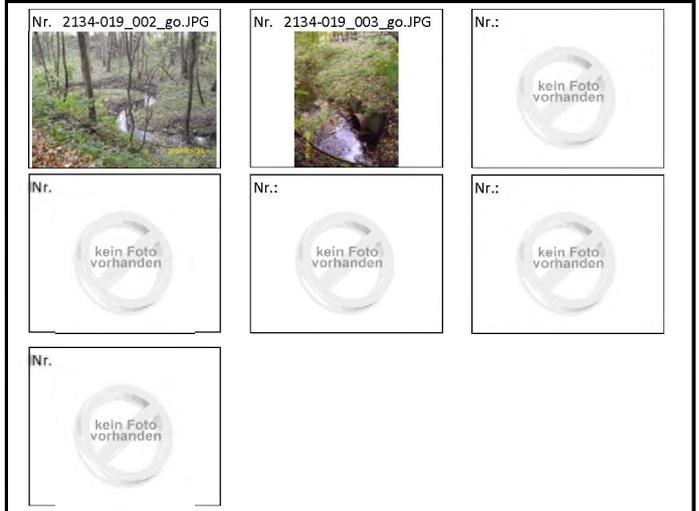
Nr.: 2134-019\_001\_go.JPG

Brückentyp: Rohrdurchlass Durchlaß Durchmesser: k.A.

Lichte Breite [m]: 0,7  
Lichte Höhe [m]: 0,5 Brückenlänge [m]: 12

Bedeutung im Habitatverbund: sehr hoch  
Verkehrsdichte: mittel  
Brückenindex: 0,029  
Durchlass-Tauglichkeit: ungeeignet

Geschwindigkeitsbegrenzung	<input type="checkbox"/>	Bermen an Ufer anbinden	<input type="checkbox"/>
Trockenröhre einbringen	<input checked="" type="checkbox"/>	Wiesenzufahrten verlegen	<input type="checkbox"/>
		Komplexmaßnahmen notwendig	<input type="checkbox"/>
