# Einschätzung von Durchlass-Bauwerken und Gefährdung des Fischotters

Aufnahme Nummer: 2134-042

Gewässername: Wallensteingraben  
Lage: Wismar süd Bahn nahe Karpfenteich  
Straße: k.A.  
Gleisanlage  
Todfunde: 0

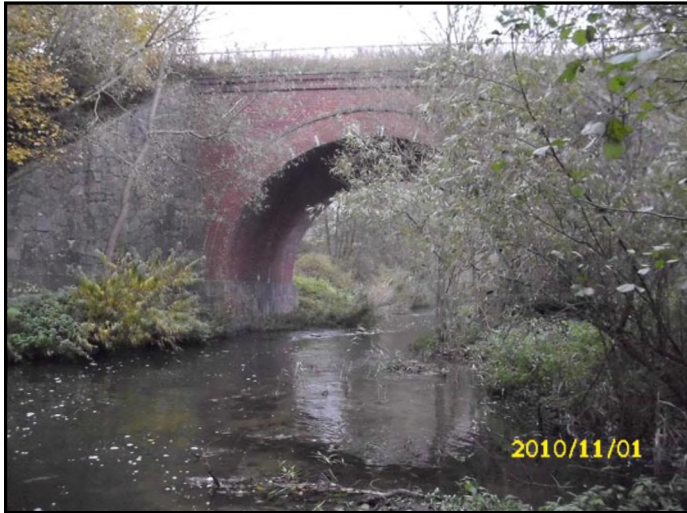
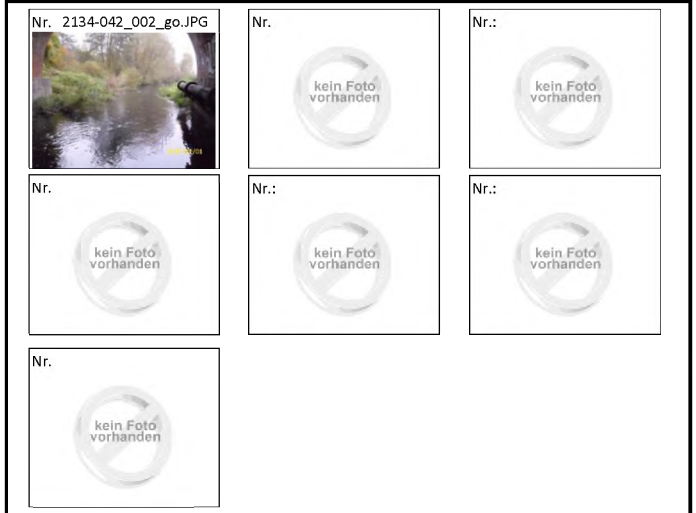
Nr.: 2134-042\_001\_go.JPG

Störfaktoren: Turbulenzen oder Turbulenzengefahr nach Regen usw. , Böschung ungünstig für wandernde Tiere (zum Gewässer steiler und tiefer als Böschung zur Straße) . , Bermen fehlen

Brückentyp: Bogenbrücke

Lichte Breite [m]: 8  
Lichte Höhe [m]: 4

Bedeutung im Habitatverbund: sehr hoch  
Verkehrsdichte: gering  
Brückenindex: 3,2  
Durchlass-Tauglichkeit: ungeeignet
